**INTERPRETACIÓN DE LAS ESTRUCTURAS ARQUITECTÓNICAS DE  
LA VIVIENDA DE ESCLAVIZADOS EN EL SITIO ARQUEOLÓGICO  
INGENIO MONJOPE**

**INTERPRETATION OF THE ARCHITECTURAL STRUCTURES OF  
THE ENSLAVED WORKERS' QUARTERS AT THE MONJOPE SUGAR  
MILL ARCHAEOLOGICAL SITE**

Scott J Allen\*

Andreia Cavalcanti Rocha\*\*

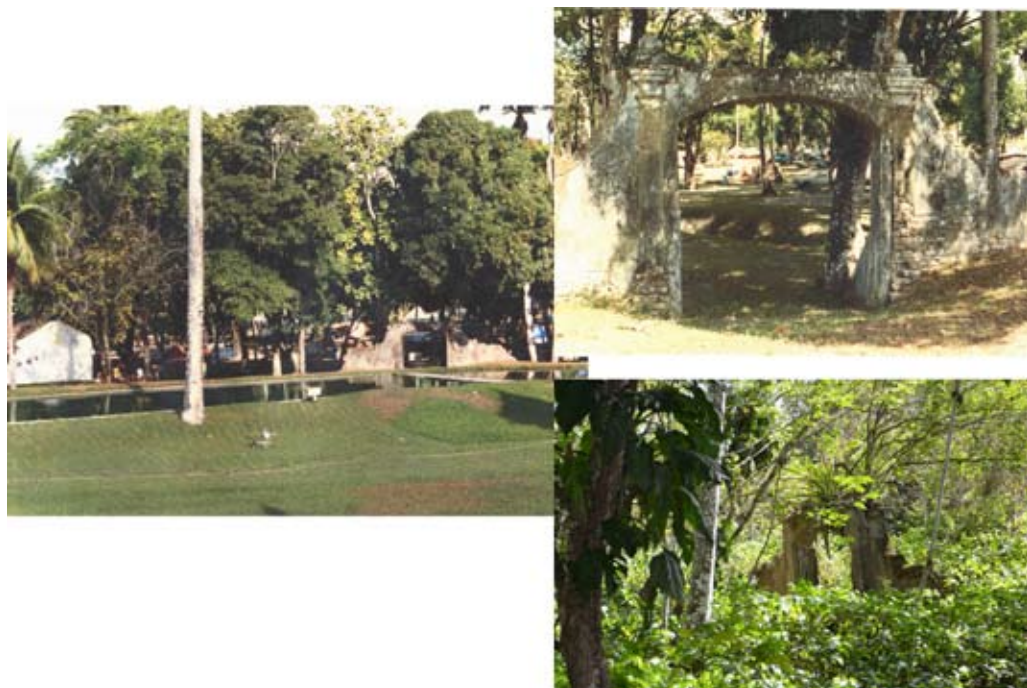
Figura 6: As ruínas do pórtico em 1988 (esq. e superior) tirado com a capela às costas e 2013 (inferior) tirada dos fundos da senzala.

As ruínas de um pórtico localizado poucos metros ao sudoeste da senzala, antes do canal, têm sido objeto de muita especulação. Existem os remanescentes de outro pórtico ao sul da capela, sugerindo uma ligação entre os dois, ou mais uma entrada ao engenho. Ressaltamos que esse outro pórtico não faz parte dessa discussão focada nos arredores da senzala. Não foram localizados registros documentais ou orais que pudessem levar a alguma interpretação funcional, tipológica e contextual dos pórticos (figura 6).

Percebe-se nas imagens acima que o pórtico se situa atualmente antes e abaixo do tanque/piscina e ao sul (direita) da senzala. Mais adiante será discutida as implicações desse posicionamento para questões cronológicas.

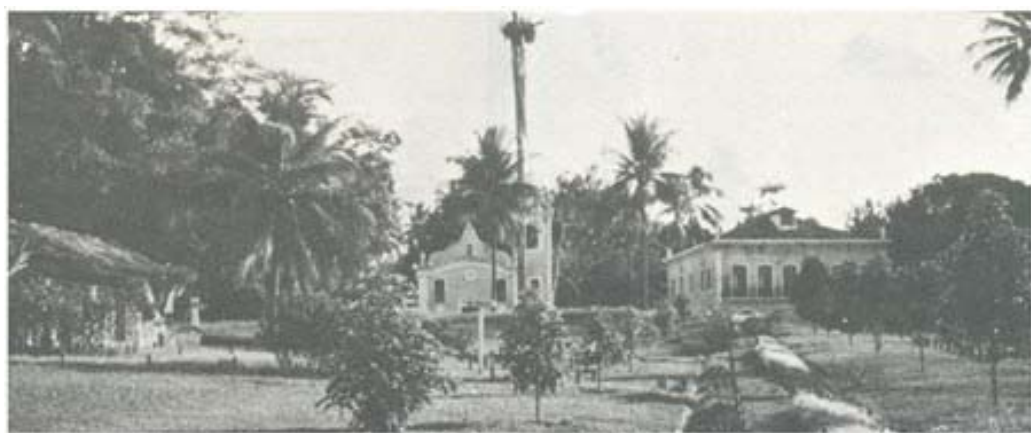
Figura 7: Vista geral do Engenho Monjope já com a presença dos tanques de abastecimento de água no ano de 1937, modificando a paisagem com a nova elevação da topografia entre senzala, capela e casa-grande.

As fotografias históricas do Engenho Monjope trazem informações espaciais que guiaram em parte as escavações iniciais. Numa foto de 1937 (Figura 7), por exemplo, percebe-se a senzala à esquerda na mesma situação de hoje, com os tanques de água no terreno elevado que corre de esquerda para a direita da foto. Similarmente, outra foto (Figura 8) provavelmente da década 1950 ou 60, reproduz essa mesma situação.

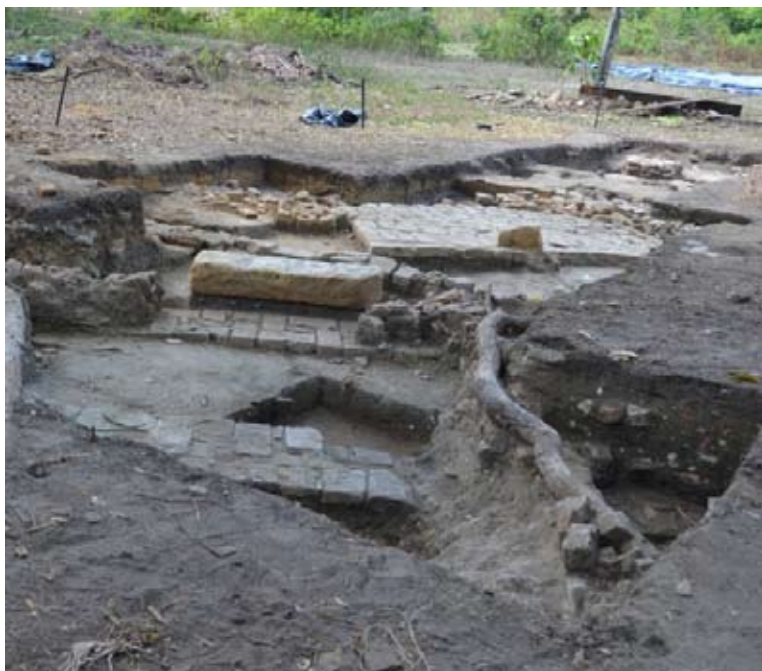
Figura 9: Estruturas escavadas ao oeste da senzala atual. Norte (cima) para sul: pilar, 'piso/pátio', alicerces, cantaria e baldrames.

O motivo de destacar essas duas imagens, a mais antiga sendo de 83 anos atrás, é que não apontam a nenhuma outra estrutura no lado oeste da senzala, nem em pé nem arruinada. Mesmo assim, o redirecionamento das escavações revelou uma quantidade e diversidade expressiva de construções (Figura 9).

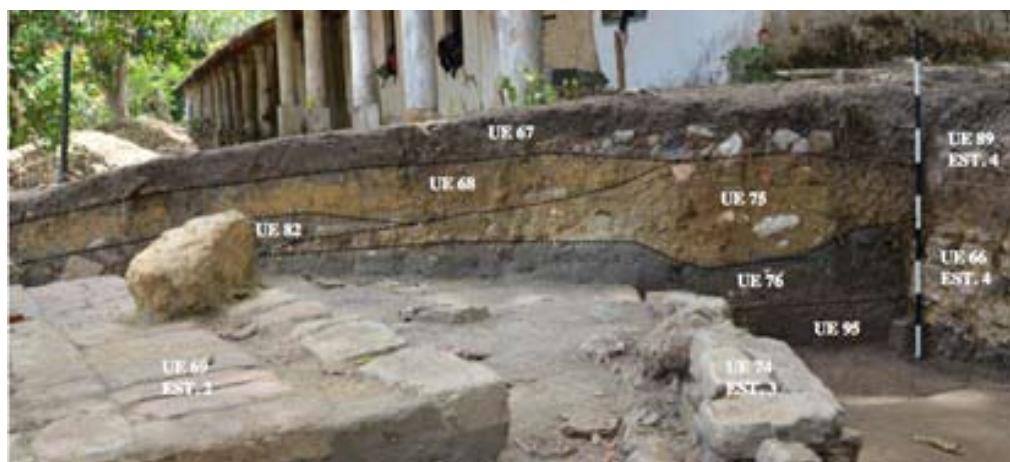
Figura 10: Corte estratigráfico mostrando pacotes sedimentares de aterramento e estruturas2.

A área oeste da senzala foi aterrada aparentemente no momento da reforma do canal de água resultando na construção dos tanques na primeira década do século XX (Figura 10). Essa inferência se deve à ausência de ruínas nas fotografias históricas. A área teve seu último aterro provavelmente como parte do projeto paisagístico na reforma do engenho para servir como Camping Clube. A estratigrafia mostra diversas camadas de materiais sedimentais variados, inclusive aterros anteriores. Há um forte indicativo de que os aterros tenham sido programados pois existem camadas regulares na extensão das áreas escavadas.

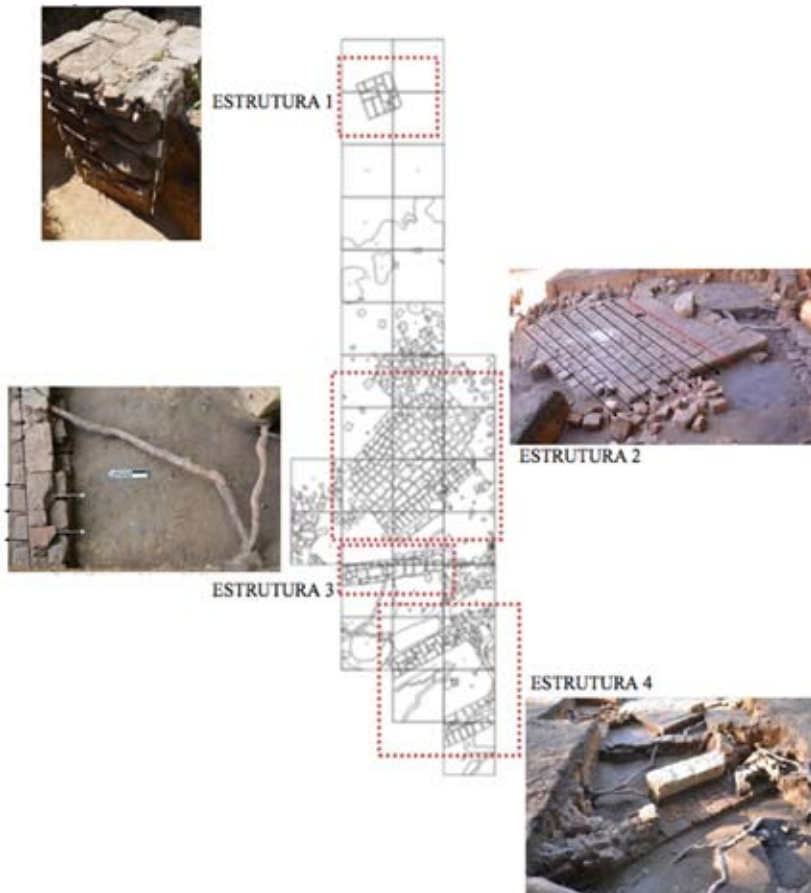
Figura 13: Designação das estruturas.

Para o ordenamento dos dados, procurou-se delimitar e definir as estruturas arquitetônicas nas imediações da senzala, distinguindo, quando possível, as diversas intervenções ou momentos de ocupações/reformas ao longo de sua existência. De forma a simplificar a análise, as estruturas arquitetônicas foram designadas individualmente, por aparentemente serem independentes (Figura 13).

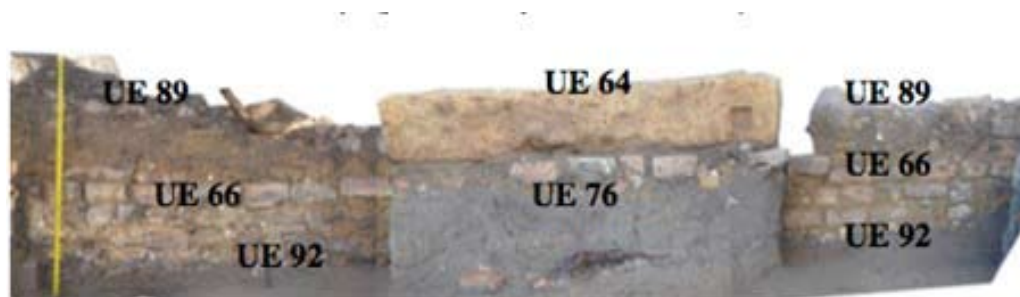
Figura 14: Perfil de parte da Estrutura 4. UE 66 em seu corte demonstra confirmação de estrutura de fundação (profundidade que varia de 35 a 37 cm). Fonte: Acervo Imagético, Projeto Arqueológico Monjope.

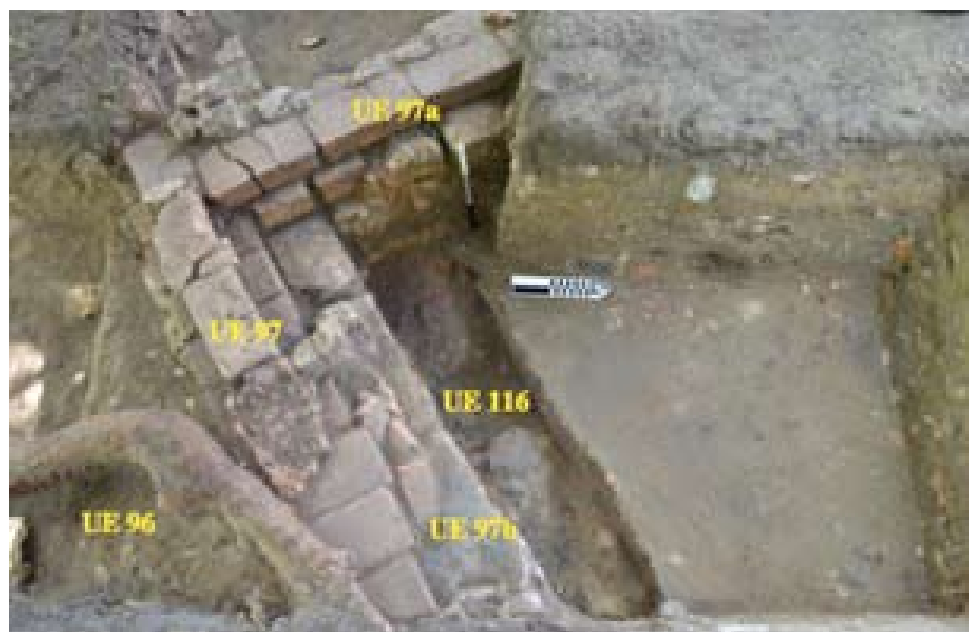
Figura 16: Baldrame e UEs associadas da Estrutura 4, lado sul.

Anterior à prospecção geofísica, escavações pontuais verificaram que a UE97b (baldrame) e a UE66 (baldrame paralelo à cantaria) apresentam cotas altimétricas com apenas 3cm de diferença, considerada aceitável para fundações em mesmo nível (Figura 16). Tendo em vista

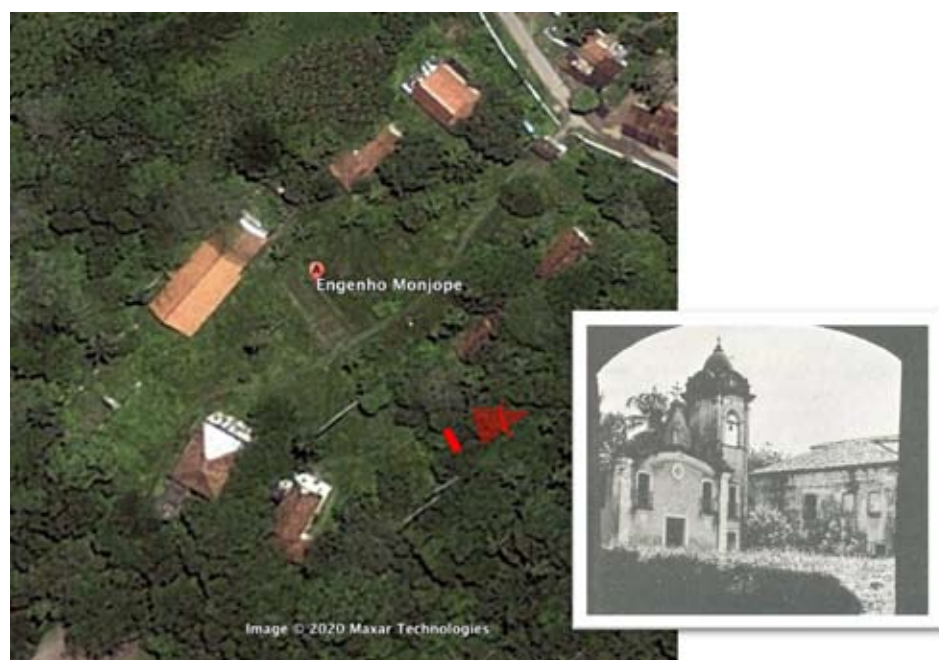
Figura 17: Localização do pórtico através de visada de fotografia de Julien Mendel em 1937. Imagem modificada do Google Earth.

As obras realizadas para a elevação dos tanques de água descaracterizaram o relevo do terreno, efetivamente anulando também a função original do pórtico (de passagem), que teria sido construído no início do século XIX. Remetemos, novamente, às grandes reformas realizadas pelos Albuquerque. O século XIX era uma época de auge social e político do Engenho Monjope, sendo inclusive uma parada pelo Imperador Dom Pedro II em 1859 na sua visita em Pernambuco. Um pórtico (ou dois, no caso) teria sido um elemento paisagístico que marcava uma fronteira simbólica (Figura 17) dos espaços do engenho.
