**EL SITIO CONTRALORÍA REGIONAL DE VALDIVIA.  
DEL VARADERO AL MUELLE Y A LA PATRIMONIALIZACIÓN  
DE UN CONTEXTO URBANO**

**THE SITE CONTRALORIA REGIONAL DE VALDIVIA. FROM  
VARADERO TO DOCK AND HERITAGE TO URBAN CONTEXT**

Mera, R., D. Munita y S. Urbina 2018. El sitio Contraloría Regional de Valdivia. Del varadero al muelle y a la patrimonialización de un contexto urbano. *Revista de Arqueología Histórica Argentina y Latinoamericana* 12 (36): 875-902. Buenos Aires.

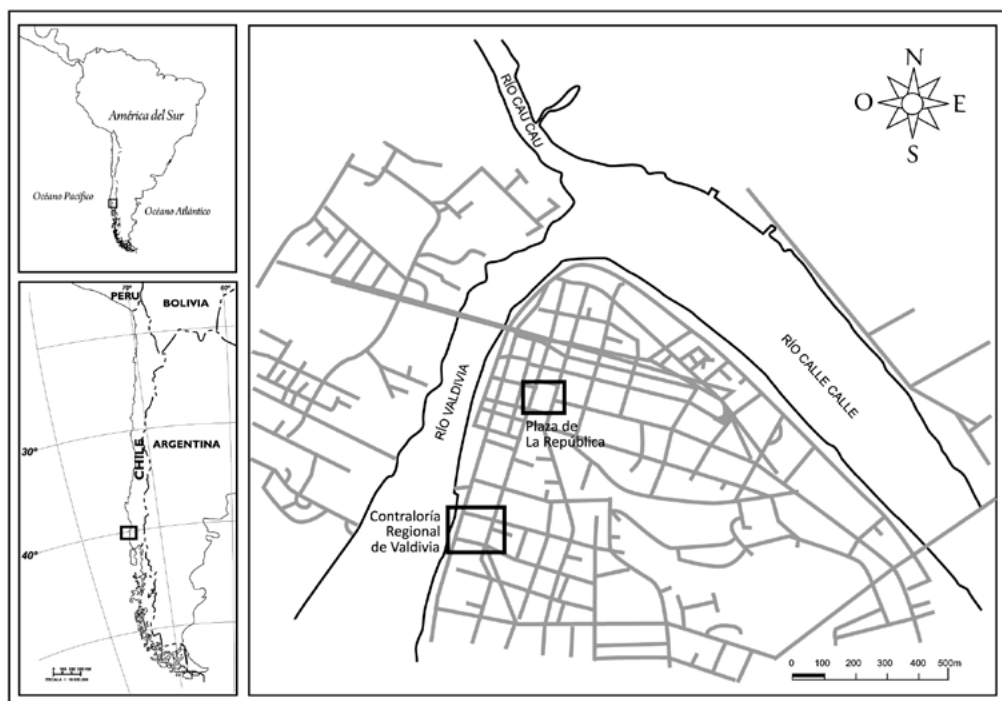
Figura 1. Emplazamiento del sitio Contraloría Regional en la ciudad de Valdivia.

Producto de la construcción del edificio de la Contraloría Regional de Valdivia en una Zona Típica<sup>1</sup> de la ciudad, fueron intervenidos contextos arqueológicos de data histórica temprana (Figura 1). En Chile, la ley de Monumentos Nacionales (Ley N° 17288) no permite la destrucción de este tipo de recursos, definiendo como un delito su intervención sin contar con los permisos adecuados. Este hecho implicó llevar a cabo una serie de actividades en orden no sólo a caracterizar el sitio, sino que también realizar su rescate y la puesta en valor de algunos de sus rasgos. El objetivo de este trabajo es presentar una síntesis del trabajo realizado, de los resultados obtenidos y proponer una reflexión acerca de los Nuevos Patrimonios que entendemos como una definición social dinámica y particular, que resulta ser finalmente una respuesta al crecimiento y renovación urbana de las ciudades.

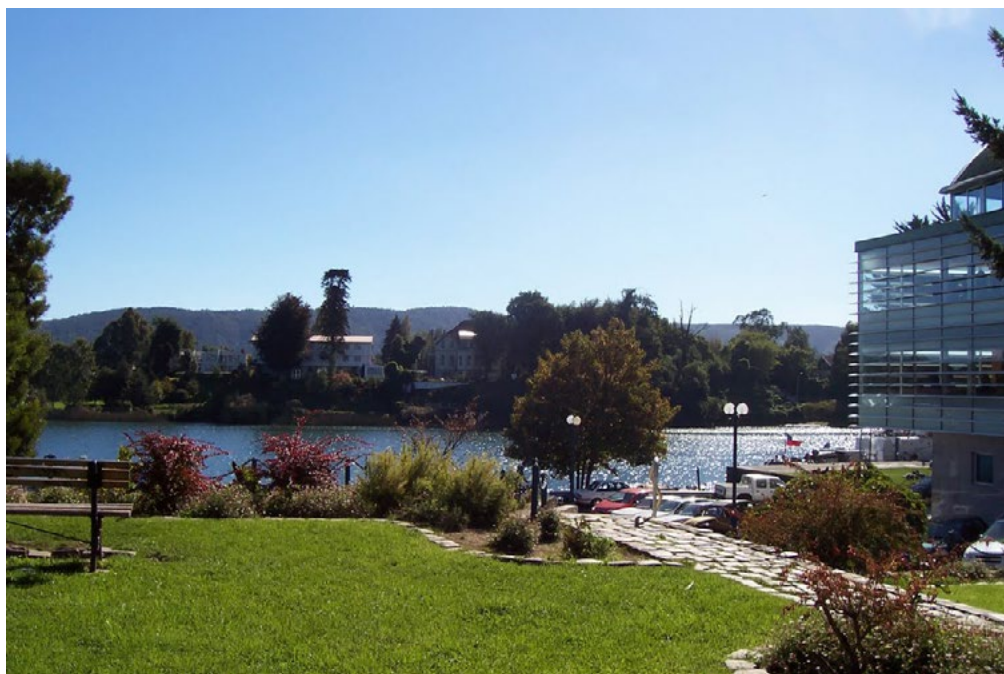
Figura 2. Ubicación del área del proyecto, previo a la construcción del edificio de la Contraloría, (ex Mirador Yungay). Fotografía: Google Earth Panoramio, "Jardín y río" por Luis Tellez.

El sitio CRV fue reconocido arqueológicamente gracias al monitoreo realizado en las obras de construcción del edificio público (Coles 2012), siendo posteriormente caracterizado y rescatado. Corresponde, en su última fase, a los restos de las instalaciones asociadas a la Aduana de Valdivia (Guarda 2001; Borneck e Izquierdo 2009) presente en el lugar desde la segunda mitad del siglo XIX; sin embargo, como resultado del trabajo realizado, se confirmaría también la presencia de restos culturales más tempranos. El sitio se ubica en la terraza fluvial más baja y próxima al río Valdivia (Figura 2), distante unos 20 metros de su ribera este (UTM 5.591.196 N/649.892 E, Datum WGS 84).

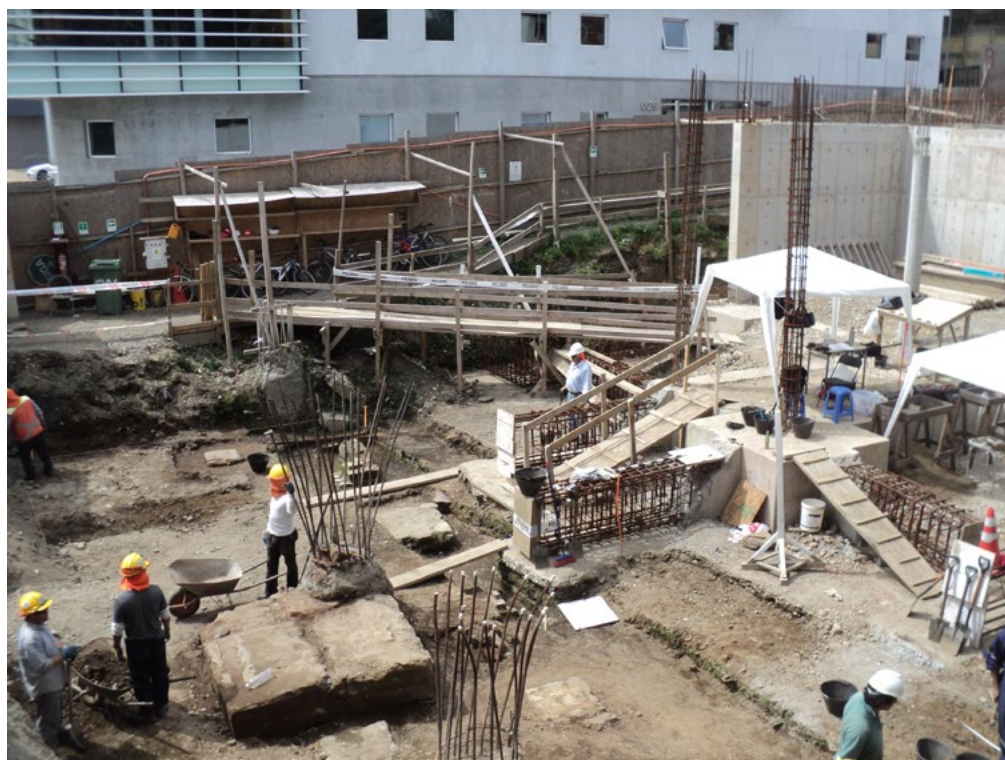
Figura 3. Sitio CRV durante la etapa de excavación, se distingue el nivel de intervenciones producto de encontrarse en un área en construcción.

Considerando el nivel de intervención del lugar, por el mismo desarrollo de las obras de construcción, las actividades arqueológicas debieron llevarse a cabo bajo normas y estándares de seguridad apropiados (Figura 3).

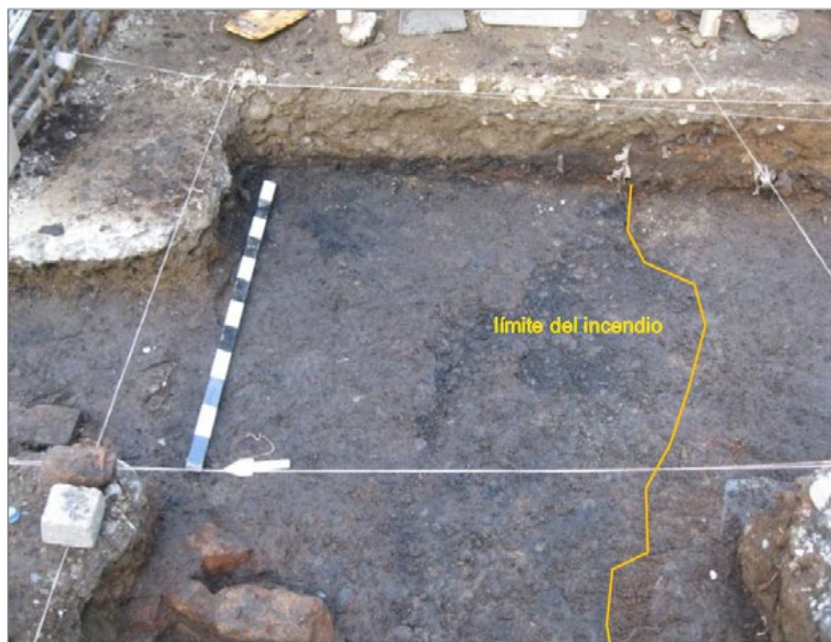
Figura 5. Sector Trincheras 1 (centro), límite sur del incendio de 1909.

De acuerdo a las referencias, el incendio se habría extendido justamente hasta este sector (Borneck e Izquierdo 2009: 73, 76, 82), lo que pudo ser observado durante la excavación. Aún así, se observó restos culturales asociados al incendio que continuaban hacia el sur del límite observado, pero de manera menos densa, siendo posible que las evidencias del evento hayan sido obliteradas por alguno de los rellenos y movimientos de tierra realizados con posterioridad.

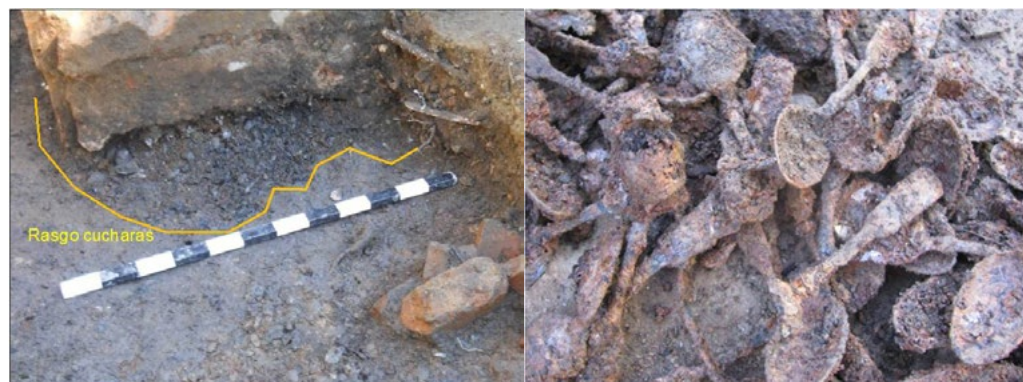
Figuras 6a y b. Rasgo y algunas de las cucharas recuperadas en la Trinchera 1 (centro).

El incendio fue uno de los rasgos más relevantes observados en la excavación, registrando también otros rasgos menores asociados a él y que se relacionan con la eventual presencia de estructuras, que por el hecho de haberse quemado, no han permanecido representadas. En el sector central de la trinchera principal, se registró una gran acumulación de cucharas metálicas (Figuras 6a y b). Se rescató más de 100, muchas de ellas muy oxidadas e incluso fundidas, evidenciando la alta temperatura del incendio en esta área. Una explicación razonable es que se hayan encontrado al interior de algún contenedor -un cajón por ejemplo-. Curiosamente este rasgo se ubica bajo uno de los basamentos

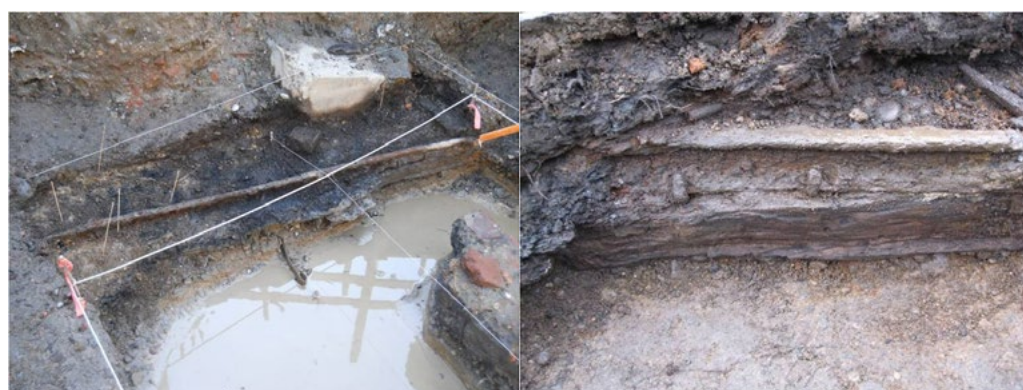
Figuras 7a y b. Riel identificado en la Ampliación Norte en la etapa de Caracterización.

Otro rasgo presente en asociación al nivel de incendio, corresponde a un trozo de riel de unos 2 metros de largo. Fue registrado in situ y aún conservaba parte de los durmientes que servían de base, además de los clavos utilizados para sostener la estructura (Figuras 7a y b). En fotografías de la época se puede observar como parte de las instalaciones portuarias (Figura 8).

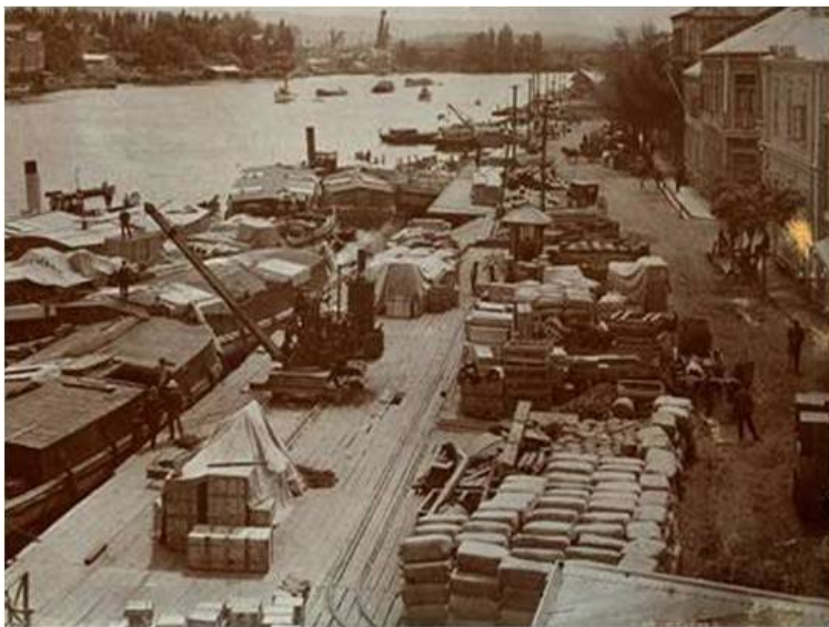
Figura 8. En la imagen se aprecia los rieles de trocha angosta, en dirección a la Aduana (obtenida de Borneck e Izquierdo 2009: 49). Fotografía original de Rodolfo Knittel.

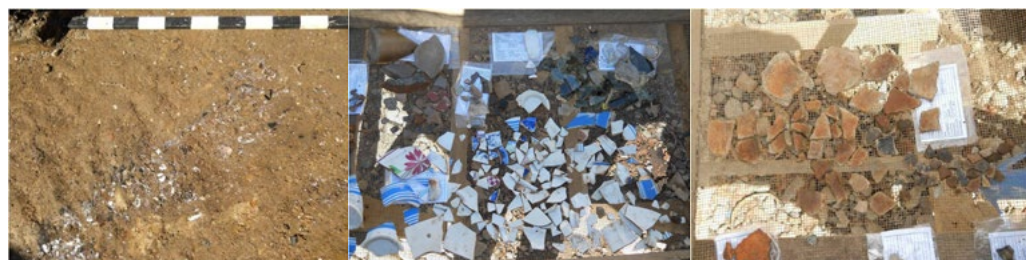
Figuras 9a, b y c. Conchal y materiales asociados, procedentes de las capas 4 y 5.

metros aproximados de diámetro y extendiéndose desde los 50 cm (capa 3), hasta cerca de los 2 metros de profundidad (Capa 5E). Las abundantes valvas de mariscos, la asociación con carbones y la presencia de fragmentería cerámica de adscripción preferentemente mapuche-williche, permite interpretar a este rasgo, como un antiguo depósito conchífero que fue alterado en momentos históricos, dejando restos de variado tipo y tamaño (Figuras 9a, b y c).

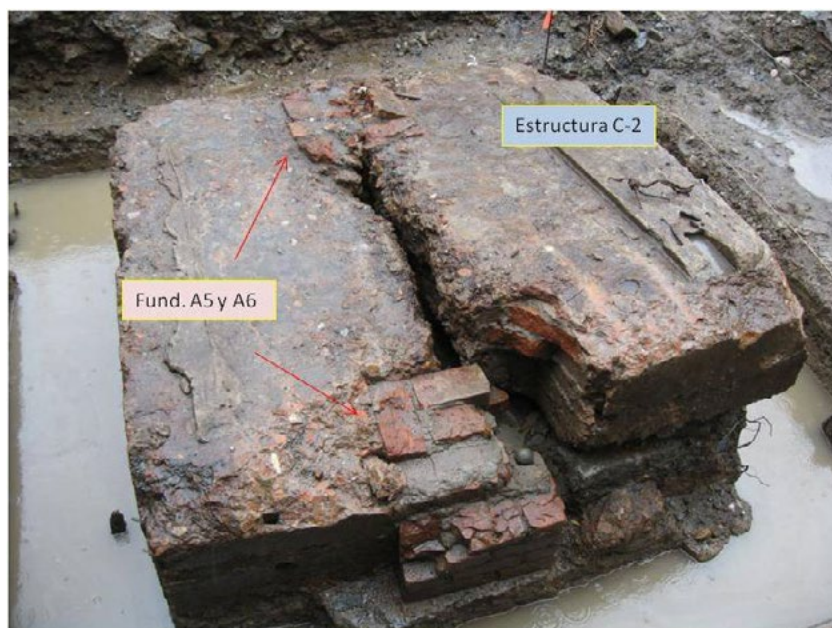
Figura 10. Estructura C, levantada sobre fundaciones A5 y A6, construidas con anterioridad.

Estructuras C: corresponden a grandes bloques volumétricos, de unos 2 metros por lado y 60-70 cm de espesor, de planta cuadrangular. Se observó que algunas fueron construidas sobre las Fundaciones A (Figura 10), deduciendo que son posteriores al incendio de 1909 y probablemente también asociadas con las obras portuarias. Su orientación es 19° E.

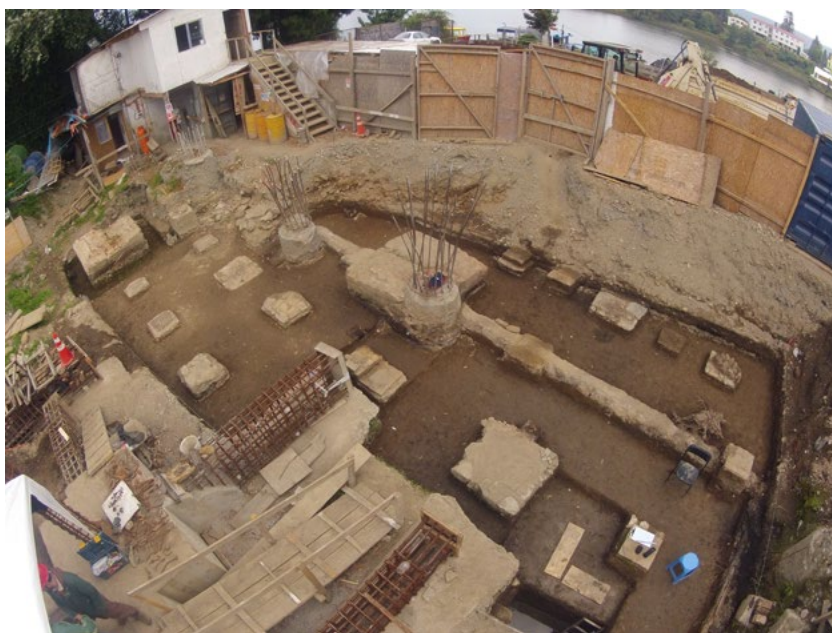
Figura 11. Vista superior del sitio Contraloría Regional de Valdivia, mostrando la planta que conforman los restos inmuebles registrados.

Fundaciones A: de forma cuadrangular, con medidas aproximadas de 55 cm por lado, presentando en su base lajas de esquisto, sobre las que se levantan hiladas trabadas de ladrillos de tipo fiscal. El conjunto se distribuye formando 2 líneas paralelas al río y de acuerdo a la documentación visual podrían ser parte de los cimientos de algún edificio vinculado con la Aduana, que se encontraba en pie al momento del Gran Incendio. Son vinculadas con los colonos alemanes al ser un típico método “introducido” de construcción de casas, siendo aún posible de observar en algunas casas de calle General Lagos. Presentan en conjunto una orientación de 18° E.

Fundaciones E: de diferentes tamaños, aunque también de forma cuadrangular. No presentan las hiladas de ladrillos, en algunas de ellas se usó bloques y lajas de esquisto; los bloques se disponen de forma horizontal y las lajas de canto (posición vertical) y entre los bloques. Su orientación respecto del N es de 22° E.

No se observó diferencias estratigráficas entre las distintas fundaciones (Figura 11), tampoco distinciones en cuanto a las plantas conformadas por cada conjunto, dificultando la asociación temporal de cada tipo de fundación, más allá de la distinción entre pre y post-incendio. Aún así, es importante distinguir - a partir del registro fotográfico de fines del siglo XIX - los significativos cambios en las construcciones asociadas a la Aduana en un corto período, de manera que no resulta trivial la distinción entre un edificio y otro. Por otra parte, se debe considerar la eventual reutilización de algunas de estas estructuras fundacionales.

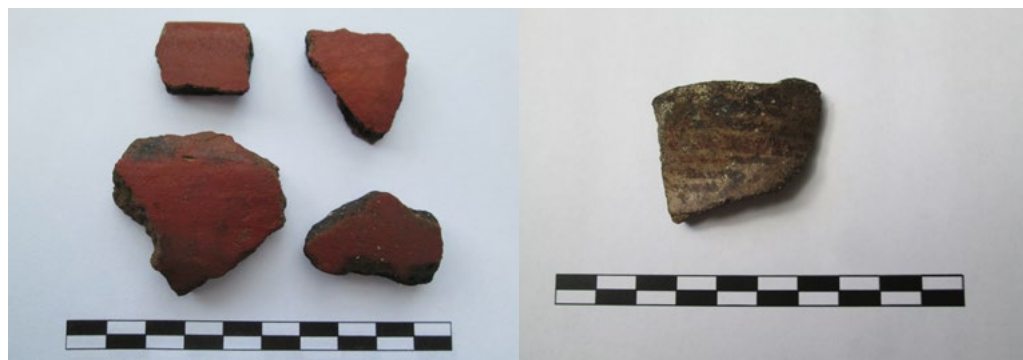
Figura 12a. Fragmentos cerámicos con engobe rojo, registrados en la capa 3, bajo el Rasgo incendio.  
Figura 12b. Se observa un fragmento bicromo (tipo Valdivia), de la Trinchera W, capa 2.

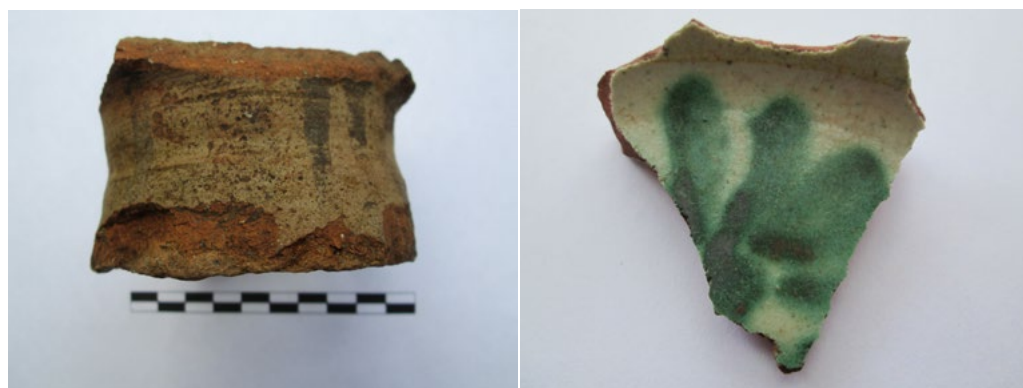
Figuras 13a y b. Acercamiento a cuello de botija (vista lateral) y fragmento de mayólica colonial tipo Panamá policromo.

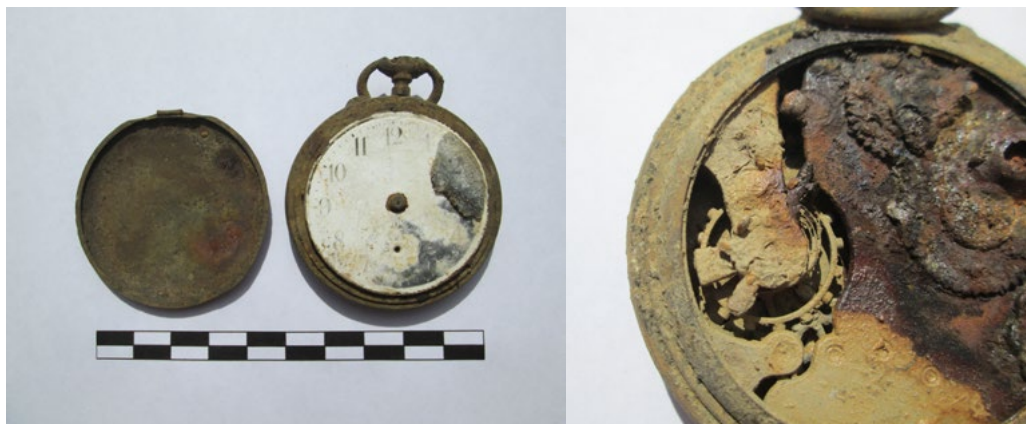
Figuras 14a y b. Reloj de bolsillo recuperado en el Sector Norte de la Trinchera 1, capa 2 (incendio), se observa el mecanismo y evidencias de exposición al fuego.

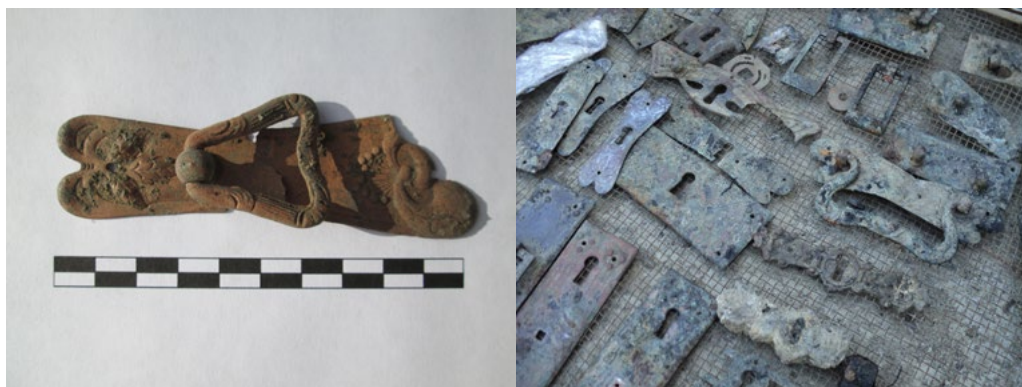
Figuras 15a y b. Algunas piezas de metal recuperadas, probablemente una manilla de mueble y tapas de cerraduras (varias decoradas), capa 2 (incendio).

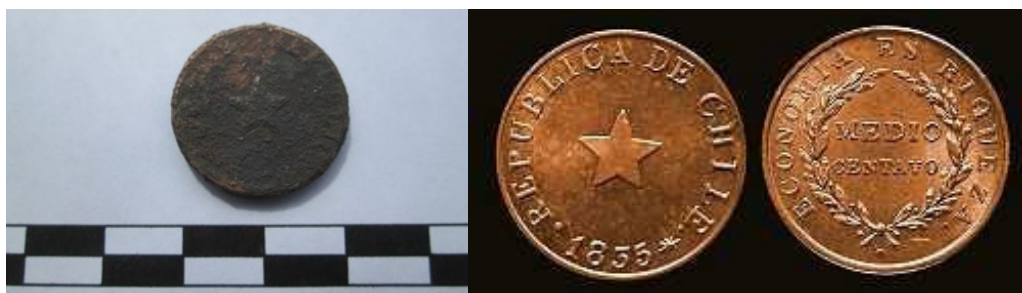
Figuras 16a y b. Moneda chilena recuperada en el sector norte de la Trinchera 1, capa 2. Corresponde a medio centavo en cobre de 1835, probablemente acuñada en Inglaterra o EEUU. La imagen de la derecha fue obtenida de [www.numismatica.cl](http://www.numismatica.cl).

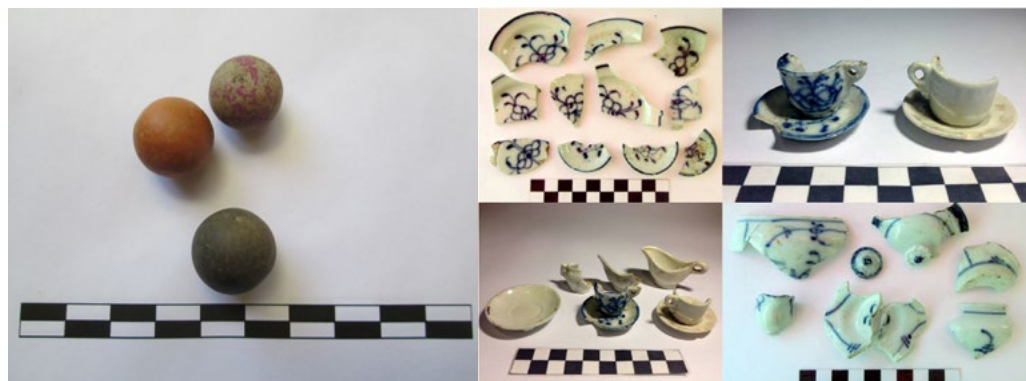
Figura 17a. Conjunto de bolitas (juguetes) recuperadas desde el sector norte de la Trinchera.  
Figura 17b. Fragmentos de juegos de té (Fotografías de V. Popovic).

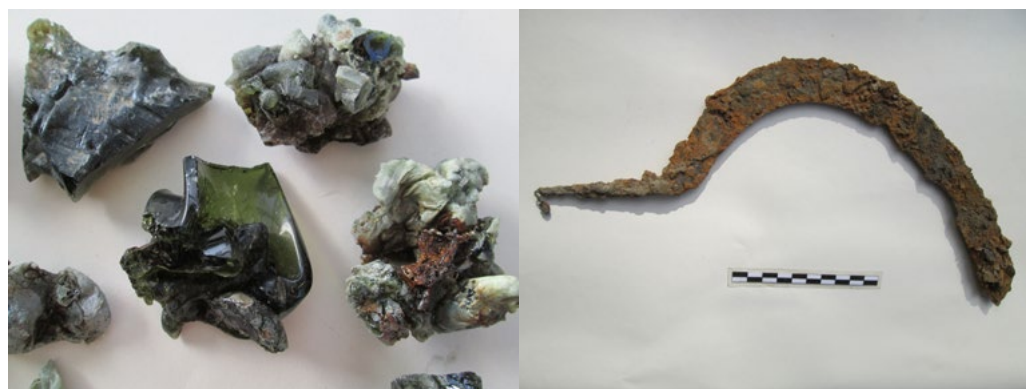
Figura 18a. Trozos de vidrios fundidos recuperados en la capa 2 de la Trinchera 1.  
Figura 18b. ejemplo de hoz, del conjunto recuperado.

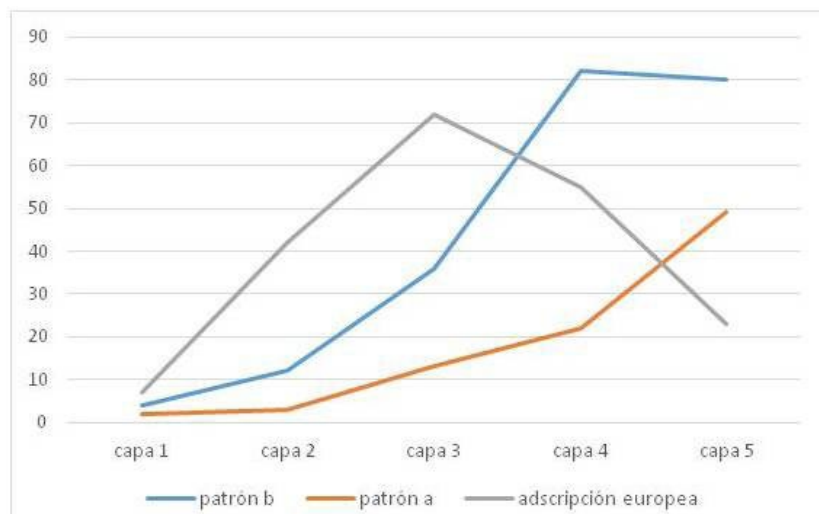
Tabla 1 y Figura 19. Frecuencia de tipos cerámicos según adscripción cultural por capa estratigráfica.

En el sitio CRV se recuperó 647 fragmentos cerámicos, de los que se analizó el 77,6% (502) debido a que el tamaño del porcentaje restante era muy pequeño (< 20 mm de largo). De acuerdo con algunas de sus características formales como tratamiento de superficie, familia de pastas y formas específicas, fueron adscritos a 2 categorías, una local (patrones a y b) y otra de tradición europea (Tabla 1 y Figura 19).

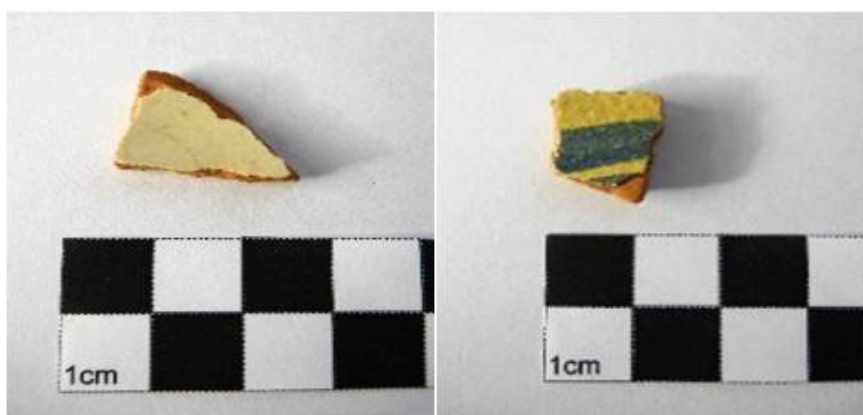
Figura 20a. Mayólica Panamá Liso, anverso. Trincheras Este (sector Norte), Capa 4B nivel, 120-130 cm.

Figura 20b. Mayólica Popayán (o Esquitlán?), anverso. Trincheras Oeste (sector norte), Capa 3.

Por otra parte, aunque no se evidencia en términos estratigráficos, se registró una ocupación hispana vinculada exclusivamente al siglo XVI (ca. 1552-1599); la presencia de mayólicas del tipo Panamá Liso (13% del total de los fragmentos de tradición europea), apunta a la existencia de una ocupación de tales momentos (Figura 20a). Por su parte, la presencia mayoritaria del tipo Panamá Polícromo, variedades policromas posteriores no panameñas muy similares al original, junto con otros ejemplares asignados al tipo Popayán (Figura 20b), indican que el sitio fue intensamente ocupado durante el siglo XVII, pero especialmente durante el siglo XVIII y XIX.

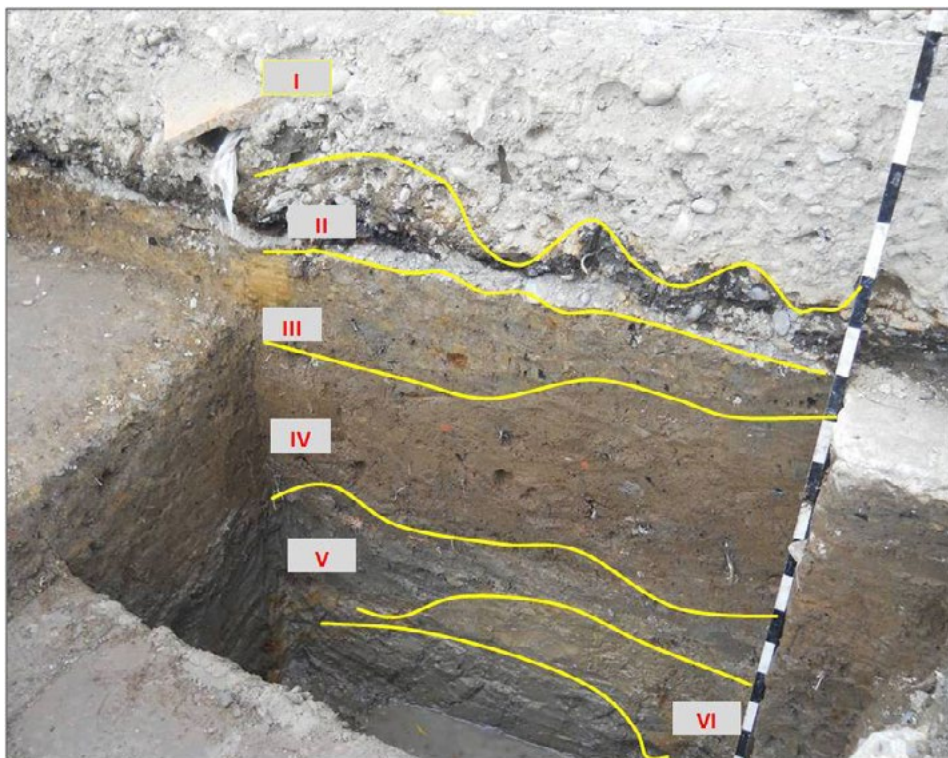
Figura 21. Esquema de la estratigrafía general del sitio Contraloría Regional de Valdivia.

La estratigrafía observada en el sitio CRV, es la siguiente (Figura 21):

Capa 1: relleno sub-actual (siglo XX, menos de 10 años atrás), corresponde al estabilizado adicionado para los antiguos estacionamientos, más el material de relleno dispuesto para la instalación de faena de la empresa constructora. Presencia de ladrillos, plástico, restos metálicos de gran volumen, loza, vidrio actuales/recientes y otros provenientes de estratos inferiores. Alcanza unos 40-60 cm de espesor.

Capa 2: adscrito al siglo XIX-XX, se caracteriza por la presencia de desechos industriales y domésticos que estuvieron acopiados en la Aduana. Se asocia con el evento conocido como Gran Incendio que afectó la ciudad en 1909. Alcanza unos 20 cm de espesor y se distingue 2 sub-capas:

Capa 2A: corresponde a arena y limo con abundante restos de carbón, friable, color negro, muy denso en materiales culturales. Hacia el sur (más allá de los límites del incendio), se aprecian sedimentos de

color café oscuro con menos carbón, semi-compacto y menor densidad de desechos culturales.

Capa 2B: estabilizado de ripio fino y mediano, también está bajo las fundaciones de tipo A. Se ve con mayor claridad en los perfiles de las paredes N y S de la excavación general.

Capa 3: adscrita al siglo XVII-XVIII, se caracteriza por la presencia de desechos coloniales de tradición europea (mayólicas, botijas, tinajas, tejas, ladrillos y clavos) y mapuche-williche (cerámica monocroma y propias del estilo Valdivia). Corresponde a limo y arena, con algo de carbón, de color amarillento, menos orgánico y friable que la Capa 2. En el sector intermedio del área se registra el Rasgo 1, que en planta presenta una forma irregular de un diámetro aproximado de 2 metros y que corresponde a un depósito conchífero que profundiza hasta los 200 cm. Posee unos 20-30 cm de espesor.

Capa 4: corresponde a un estrato limo-arcilloso, de color café más rojizo que la capa anterior, se registra materiales culturales de adscripción hispana y mapuche-williche, incluidos ladrillos y restos conquiológicos. Tiene 50-60 cm de espesor y al excavar es dividida en niveles de 20 cm (A, B y C), correspondería a ocupaciones de los siglos XVII y XVIII.

Capa 5: corresponde a limo gris con arena fina, donde se registra una considerable frecuencia de restos cerámicos de adscripción local e hispana, también se vincula con restos conquiológicos. Alcanza unos 50 cm de espesor, fue dividida en niveles de 10 cm en la excavación (A, B, C, D y E) y se asociaría con ocupaciones de los siglos XVII y XVIII.

Capa 6: corresponde al estrato estéril. Es franco arcilloso, de color grisáceo. Se observa que, al menos, presenta unos 40 cm de espesor.

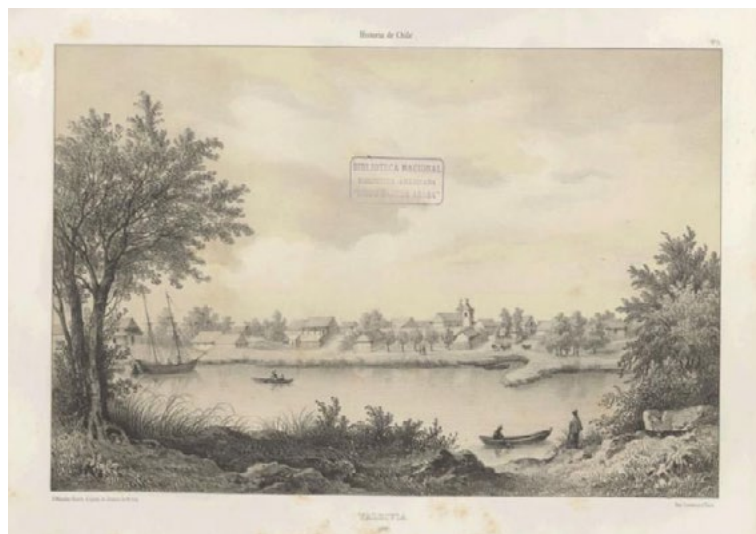
Figura 22. "Valdivia" de 1836, publicada en el Atlas de la historia física y política de Chile (imprenta de E. Thunot, 1854, París), donde se observa la península, previo a su destrucción (<http://www.memoriachilena.cl/602/w3-article-99713.html>).

El sitio CRV demuestra una ocupación estratégica/funcional por diferentes grupos culturales a través del tiempo, al menos desde el siglo XVII hasta la actualidad. La elección de este emplazamiento, probablemente se vio favorecida por su condición geográfica y ciertos elementos del paisaje, como la presencia de una península (Figuras 22 y 23), un hito que seguramente fue útil, desde un comienzo, para el atraque de las embarcaciones.

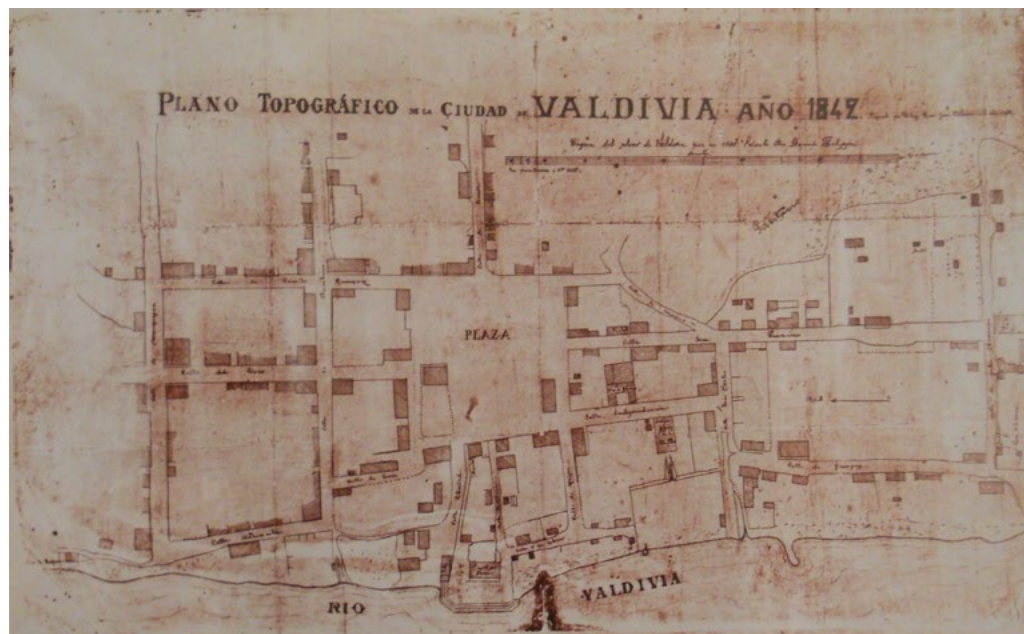
Figura 23. Mapa Topográfico de la ciudad de R. Philippi, 1842. En: Guarda 2009. Nótese la península, coincidente con el emplazamiento del sitio CRV.
