## **UN ANÁLISIS DESDE LA ARQUEOLOGÍA HISTÓRICA DE LA CAPILLA DE AMADORES Y SU CONTEXTO RURAL (PACLÍN, CATAMARCA)**

## **AN ANALYSIS FROM THE HISTORICAL ARCHAEOLOGY OF THE CHAPEL OF AMADORES AND RURAL CONTEXT (PACLÍN, CATAMARCA)**

Claudio Caraffini\*  
Ezequiel Fonseca\*\*

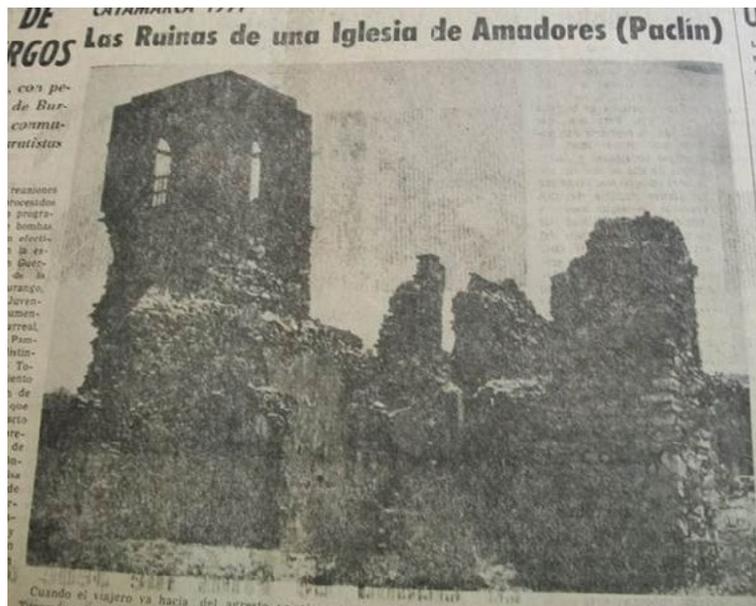
Figura 2. Imagen de estado de abandono de la Capilla de Amadores durante la mitad del siglo XX. Fuente Diario El Creyente 1883. A.H.C.

En la actualidad, la Capilla se encuentra en ruinas (Figura 2) y la población la considera como perteneciente a la Compañía de Jesús al punto que se ha realizado un proyecto de ley<sup>1</sup> para declararla monumento histórico provincial.

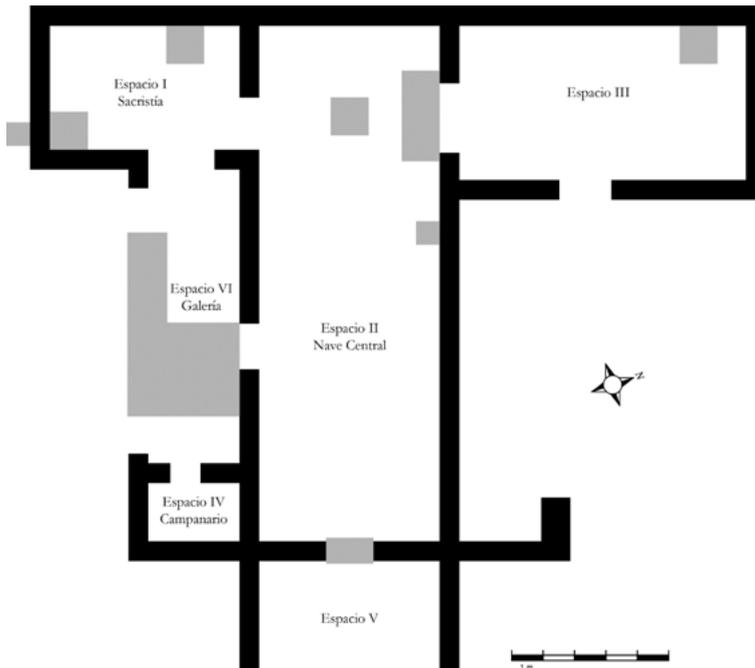
Figura 4. Planimetría de la Capilla, en gris se muestran los lugares donde se realizaron los sondeos.

El edificio consta de seis espacios (Figura 4) que hemos denominado con números romanos, la descripción y medidas de los mismos son:

- Espacio I: sacristía I mide 6,10 m de largo por 4,00 m de ancho; sus muros están contruidos con mampuestos de roca metamórfica semi-elaborados. La altura del muro es de 3,50 m, sobre éste se apoya un muro de adobe de unos 0,70 m de alto que coincide con la parte más alta del techo a un agua.

- Espacio II: corresponde a la nave central, tiene 8,50 m de ancho por 16,50 m de largo, es la estructura más grande del edificio y tiene las mismas características del espacio I. En el muro de barro (hacia el oeste) que corona la mampostería de piedra (Figura 6), se pueden observar unos elementos de madera de 0,40 m de largo por 0,35 m de alto y 0,30 m de lado, que servían de apoyo a las vigas del techo; estos elementos de madera distan 1,50 m uno de otro. Se pudo observar restos del altar mayor que presenta un muy mal estado de conservación.

- Espacio III: sacristía II mide 5 m de ancho por 9,2 m de largo, compuesto por mampuestos de roca metamórfica semi-elaborados, de 1 m de alto (que arrancan a modo de cimiento) y sobre éste, un muro conformado por mampuestos de abobe sumamente deteriorados con una altura de 2,3 m en la parte más alta.

- Espacio IV: corresponde al campanario, es el espacio que sufrió más alteraciones y consta de dos plantas: la superior está completamente destruida y la inferior sumamente deteriorada. Tiene 2,8 m de ancho por 2,3 m de largo; presenta una escalera compuesta de una columna circular de 1 m de diámetro, construida en rocas metamórficas sobre los cuales encastran los peldaños de la escalera que son de madera; se pudieron contabilizar 11 escalones.

- Espacio V: es el atrio del edificio, consta de dos plantas: la superior está completamente destruida y pertenecía al coro de la Capilla; la inferior tiene 3,5 m de largo por 9,65 m de ancho. Los muros son de mampuestos metamórficos semi-elaborados, sobre éstos se encuentran hileras de ladrillos; el atrio posee 4 pilastras de 0,3 m de ancho, con una separación entre ellas de 0,25 m.

- Espacio VI: es una galería adosada a la nave central, tiene 9,45 m de largo por 6,7 m de ancho y está tapada por gran cantidad de sedimento el cual será descrito cuando hablemos de los sondeos realizados (Figura 5).

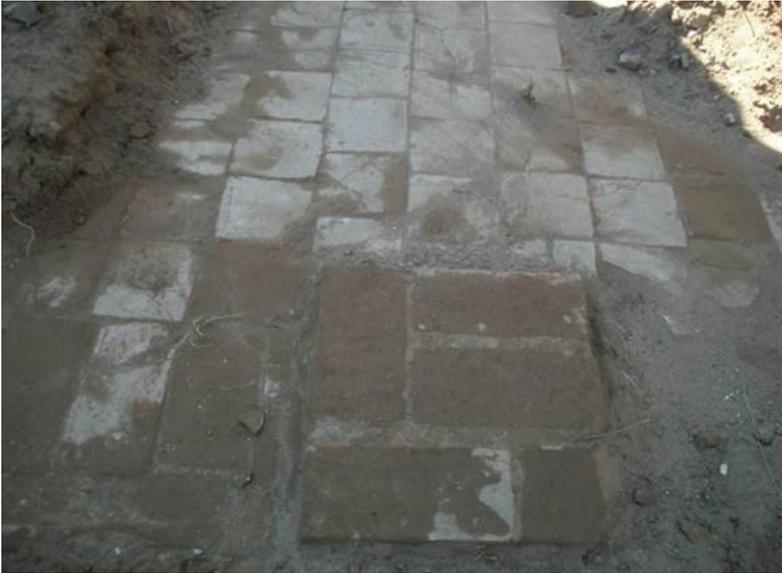
Figura 5. Muestra las baldosas, halladas en excavación del espacio abierto VI, denominado galería.

Los pisos estaban realizados con baldosas de material cocido de 0,20 x 0,20 m aproximadamente (Figura 5), unidas mediante una argamasa de barro que asienta directamente sobre el terreno natural. Se infiere que el mismo tipo de baldosas fue utilizado en todos los espacios, ya que se los encontró in situ en la galería (EVI) y en el espacio III.

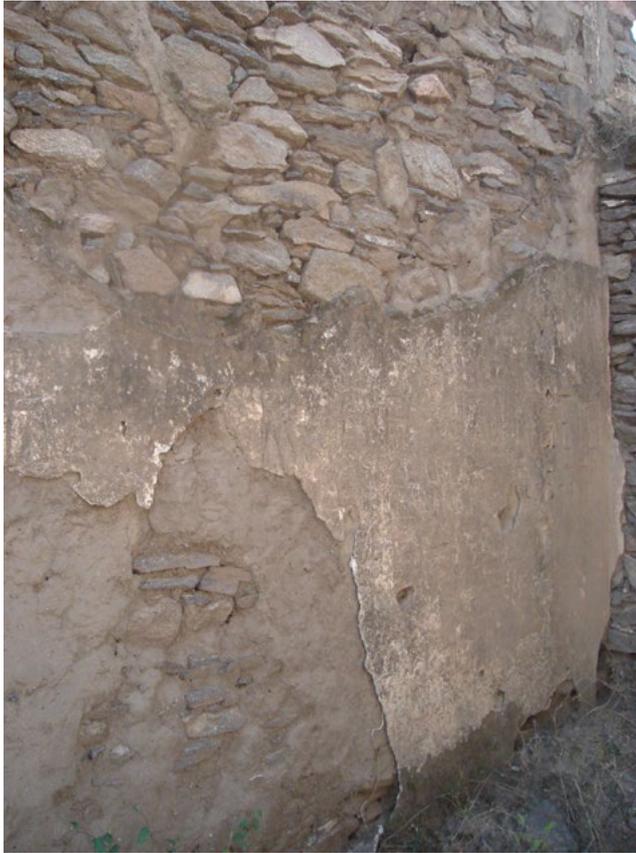
Figura 6. Se puede observar aún la presencia de revoques, que permiten diferenciar los distintos eventos de pintura.

La argamasa que cohesiona a los mampuestos es de barro, sin otro tipo de aditamento para las primeras etapas constructivas; a posteriori se utilizó un mortero abundante en cal y áridos que unía los mampuestos cocidos (Figura 6).

que sirve de sostén para los diferentes episodios de pintura. Dichos episodios se registraron en variedad y cantidad de acuerdo al espacio, por ejemplo en el espacio III se pudo ver un color rosado que cubría la totalidad de la habitación, sobre éste un color azul fuerte, y luego un blanco. En el altar la pintura parece que fue aún más compleja ya que se logró detectar dichos colores pero constituyendo algunos dibujos en formas variables (no se pudo distinguir ninguno en particular por que los fragmentos recuperados de la pintura eran muy pequeños). En el resto del edificio (Figura 6) se manejó los tonos de rosado, azul y blanco.

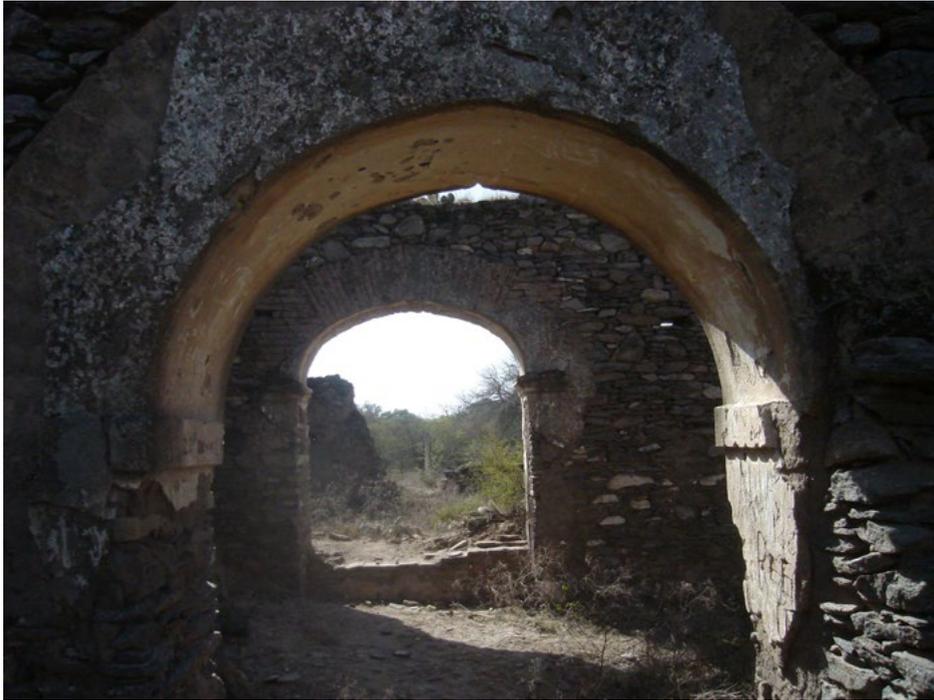
Figura 7. Se observan los arcos de medio punto enfrentados, los cuales conectaban el espacio II (nave) con los espacios I y III.

Las características más sobresalientes corresponden a las dos aberturas de arco de 2,2 m de altura y 1,63 m de ancho. El arco de medio punto es aquel que tiene la forma de semicírculo (Figura 7). Es la unidad principal de la arquitectura abovedada, introducida por los españoles. Los elementos que la componen son los siguientes:

- Una línea de luz dada por el ancho de la abertura.
- Una imposta dada por el muro de elevación de carácter regular que se continúa hasta la línea de imposta.
- Una línea de imposta, desde donde se comienza a notar el cambio en la técnica constructiva para el soporte del arco propiamente dicho.

-Una flecha, que es la altura desde la línea de imposta hasta la parte máxima de la abertura interna.

-Las dovelas, que son incrustaciones de ladrillos (cocidos) dispuestas en forma radial con un ángulo determinado para dar forma y soporte al arco, y que en este caso se encuentran expuestas por los procesos erosivos.

-Por último, la terminación propia del arco llamado clave. Siempre se ubica en los extremos superiores, porque es el último tramo, detalle y finalización del mismo (Figura 7).

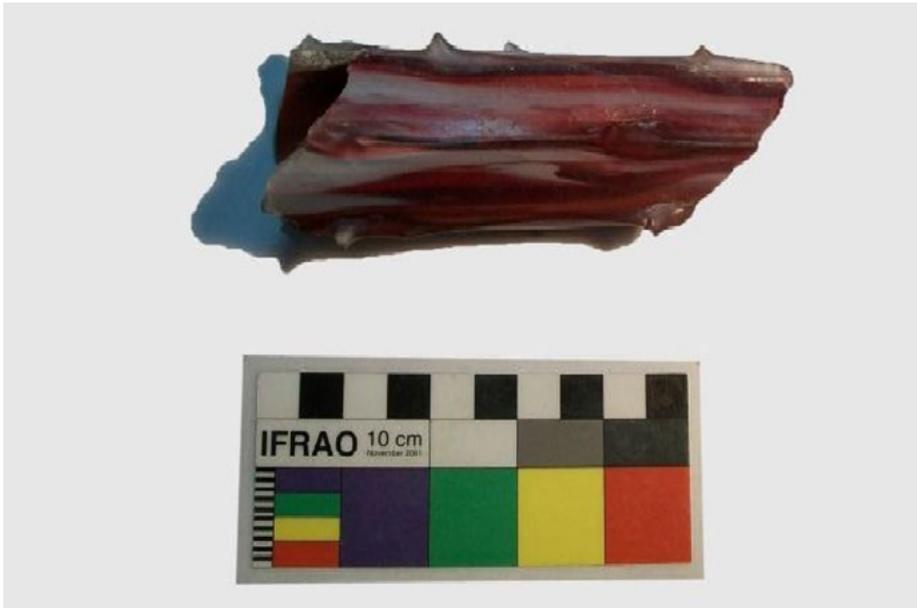
Figura 8. Fragmento hallado en el espacio I (sacristía), perteneciente a un florero de tallo alto típico de iglesias o cementerios, realizado en vidrio soplado y de estilo Art Nouveau (comunicación personal Schávelzon 2015).

- En el interior del espacio I (sacristía I) se extrajo un fragmento de florero de cuello alto realizado en vidrio soplado estilo Art Nouveau y un fragmento de vidrio plano que debió ser de una puerta o ventana. En el espacio IV (campanario) se halló un fragmento de espejo en el que se notaba una leve capa de nitrato de plata (Figuras 8 y 9).

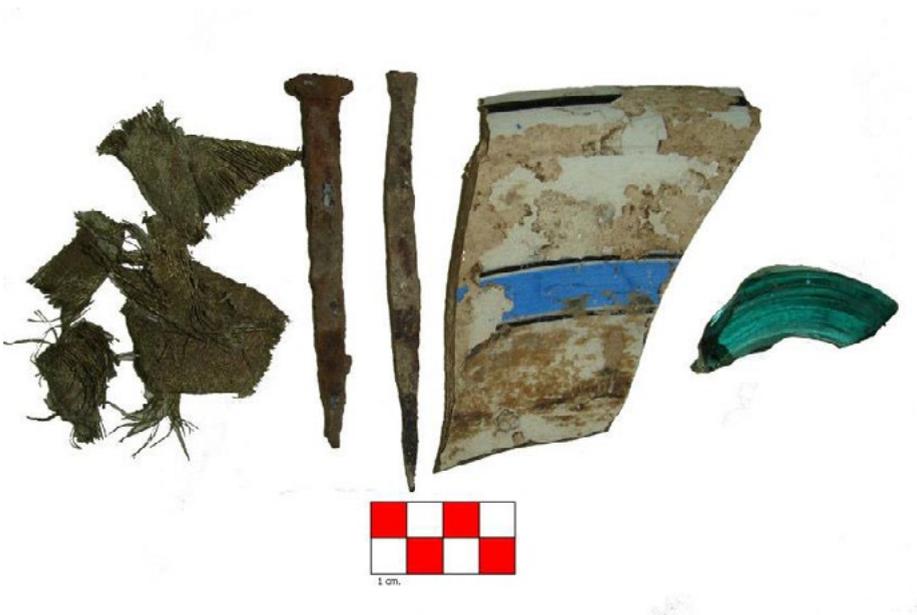
Figura 9. La imagen muestra los restos materiales de clavos, loza y parte de una botella gruesa recuperados durante la excavación de la Capilla.
