NAUFRAGIOS BAJO LAS DUNAS: EL CASO DE ESTUDIO DEL SITIO BAHÍA DEL POTRERO 1

SHIPWRECKS UNDER THE DUNES: THE CASE STUDY OF THE BAHÍA DEL POTRERO 1 SITE

Matías Dourteau¹ y Eduardo Keldjian²

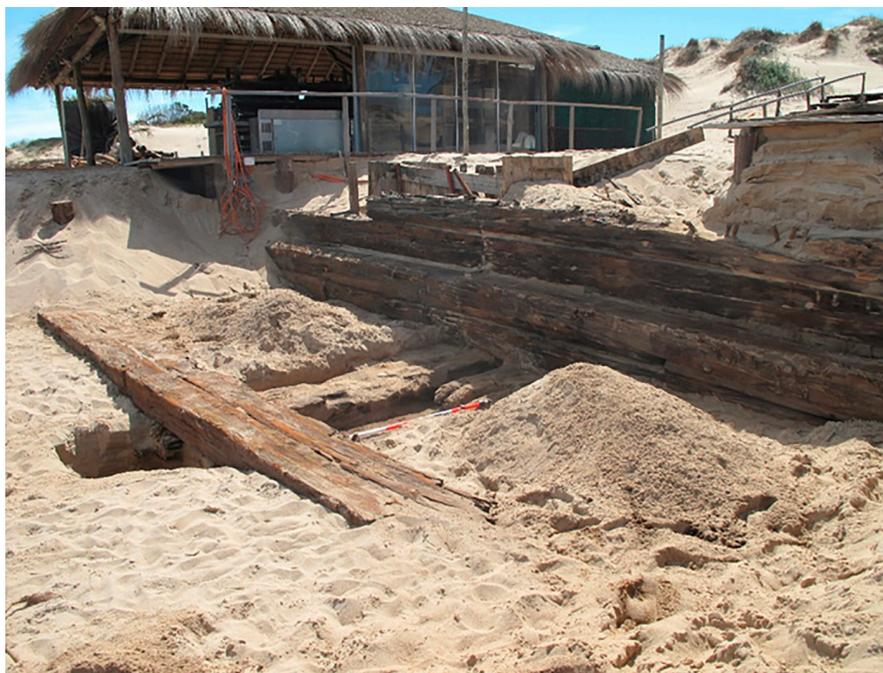
Figura 2. Restos de la embarcación.

Figure 2. Ship wreckage.

una embarcación de madera donde, se destacan la sobrequilla y sobrequillas hermanas; hacia una de las bandas (lado norte) y hasta 1 m de la sobrequilla, varengas, forro exterior e interior, de la otra banda (lado sur) y hasta 2 m de la sobrequilla se observan los mismos componentes y el pantoque (Figura 2).

Sobrequilla y sobrequillas hermanas: los elementos que definen la estructura axial del buque son la quilla, la roda, el codaste y la sobrequilla. En la estructura estudiada, destacan la sobrequilla y sus sobrequillas hermanas, especialmente por su tamaño. La quilla podría estar enterrada bajo la estructura observable, y la roda y codaste haberse perdido en el momento del naufragio, durante el proceso postdeposicional de formación de sitio y/o extraídas para su reutilización.

Varengas: la varenga es la primera pieza curva que se coloca atravesada en sentido perpendicular, de babor a estribor, sobre la quilla para formar la cuaderna. Las cuadernas son las piezas que forman el armazón del casco y comúnmente se las denomina como

Forro exterior e interior: se denomina forro a la parte exterior e interior del casco de una embarcación fijada sobre las cuadernas. Cada sección del forro interior como del exterior está compuesta de tablonces longitudinales dispuestos de proa a popa y cuenta con las dimensiones adecuadas en relación con el ancho desde la popa al centro y desde la proa hacia el centro de la embarcación. Para ambas partes del forro se midió el ancho.

Palmejar: madero que va por el interior del casco en sentido longitudinal, trabando la ligazón. En este caso está compuesto por dos maderos apilados, paralelos a la sobrequilla a distancia de 2 m, y apenas achicando esa distancia unos pocos centímetros del lado Este de la estructura visible. En este caso no se recabaron medidas del ancho ni del largo.

Pernería: los elementos de clavazón observados y visibles en la estructura estudiada corresponden en todos los casos a pernos de hierro, de sección y cabeza circular, ubicados en la sobrequilla y sobrequillas hermanas. No se descarta la presencia de pernos de cobre, habitual en la construcción de goletas a partir de mediados de siglo XIX, que articulan la sobrequilla con la varenga y la quilla (Crothers, 1998). Los pernos observados articulan los diferentes componentes de la sobrequilla tanto vertical como longitudinalmente. El dato con el que se realizó este análisis corresponde al diámetro del astil de los pernos.

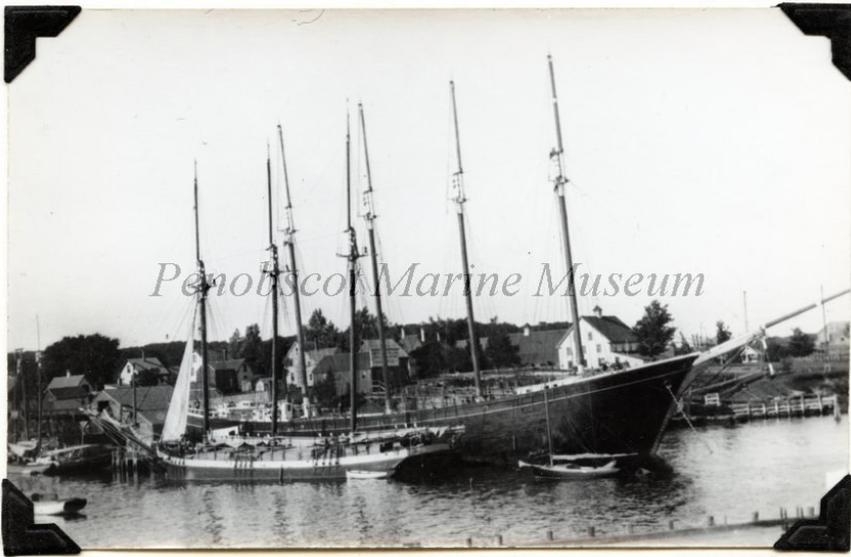
Figura 3. El Blue Peter en las costas de Penobscot, Maine (Penobscot Marine Museum LB1980.221.353 B).

Figure 3. Blue Peter ship off the shores of Penobscot, Maine (Penobscot Marine Museum LB1980.221.353 B).

En lo que concierne a las características constructivas, el Blue Peter fue construido con una eslora total de 70 m, quilla 58 m y con un puntal de 6 m (Figura 3). Esta embarcación tendría cuatro mástiles con un peso neto de 1200 toneladas y una capacidad de carga aproximada de 2000 toneladas, construida con pino de Oregón (Dyer, 1998). La sobrequilla del Blue Peter “fue construida con cinco tablones en la sobrequilla de 14 x 14 pulgadas [35 cm aproximadamente], y dos tablas a los costados [sobrequillas hermanas]” (traducción personal) (Dyer, 1998, pp. 75).
