# EL PATRIMONIO CULTURAL SUBACUÁTICO DEL PARAGUAY Y LA GUERRA DE LA TRIPLE ALIANZA (1864–1870): APORTES DE LA UNESCO AL ESTUDIO Y LA GESTIÓN DE TRES PECIOS

PARAGUAY'S UNDERWATER CULTURAL HERITAGE AND THE WAR OF  
THE TRIPLE ALLIANCE (1864–1870): UNESCO'S CONTRIBUTIONS TO THE  
STUDY AND MANAGEMENT OF THREE SHIPWRECKS

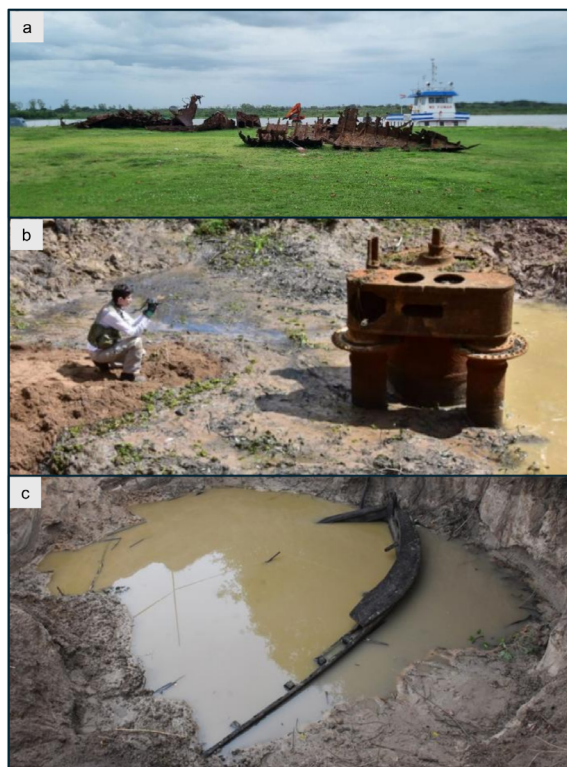
Figura 2. Vista de los tres pecios. a: Restos del Paraguari en la actualidad, en el predio del Arsenal de Marina, ciudad de Asunción (Fuente: Misión STAB UNESCO Paraguay. Imagen: J.-B. Memet); b: Restos atribuidos al vapor Eponina, tal como podían apreciarse en el año 2019 (Fuente: Gentileza Secretaría Nacional de Cultura, República del Paraguay. Imagen: S. Ríos); c: Pecio no identificado del río Yhaguy durante la bajante producida en noviembre de 2019. Adicionalmente se socavó la zona con maquinarias por parte del Ministerio de Obras Públicas (Fuente: Ríos y Avalos, 2019. Imagen: S. Ríos).

La solicitud de Paraguay fue aprobada, por lo cual se dio comienzo a la planificación de la misión. Esta, sin embargo, debió postergarse hasta 2022 en virtud de la pandemia de Covid-19. A pesar de ello, en 2020 y 2021 se realizaron talleres, charlas y otros encuentros virtuales preparatorios para el trabajo de campo (Elkin, 2020, 2022). Ellos resultaron de gran valor para establecer contacto con autoridades y referentes locales en Paraguay sobre el tema considerado. Los tres sitios arqueológicos que fueron objeto central de la misión de UNESCO se localizan en la zona sudoccidental del país, próximos a la frontera con Argentina (Figura 1): el vapor *Paraguari*, una pequeña embarcación de madera no identificada, y los restos atribuidos al vapor *Eponina* (Figura 2).

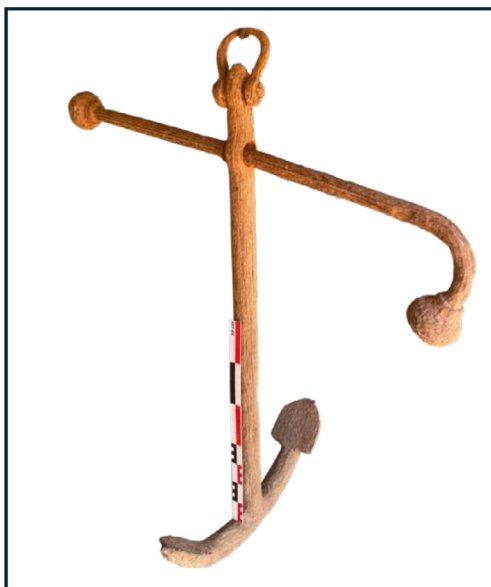
Figura 8. Fotogrametría del ancla tipo Almirantazgo registrada en la localidad de Primero de Marzo (Fuente: Imagen de C. Delaere).

En esta localidad sólo pudo registrarse un ancla de hierro de tipo Almirantazgo, la cual se encontraba en un domicilio particular (Figura 8). No se dispone de información precisa sobre la procedencia de este elemento, pero con base a su tipología, es posible atribuirla al siglo XIX o principios del siglo XX. El largo de su caña es de poco más de un metro. Pudo haberse utilizado tanto en naves de porte mediano como a bordo de botes o embarcaciones menores.
