## ARQUEOLOGÍA MARÍTIMA EN MÉXICO

### MARITIME ARCHAEOLOGY IN MEXICO

Laura R. Carrillo Márquez\*

Carrillo Márquez, L.. 2018. Arqueología Marítima en México. *Revista de Arqueología Histórica Argentina y Latinoamericana* 12(1) [Número especial]: 37-68. Buenos Aires.

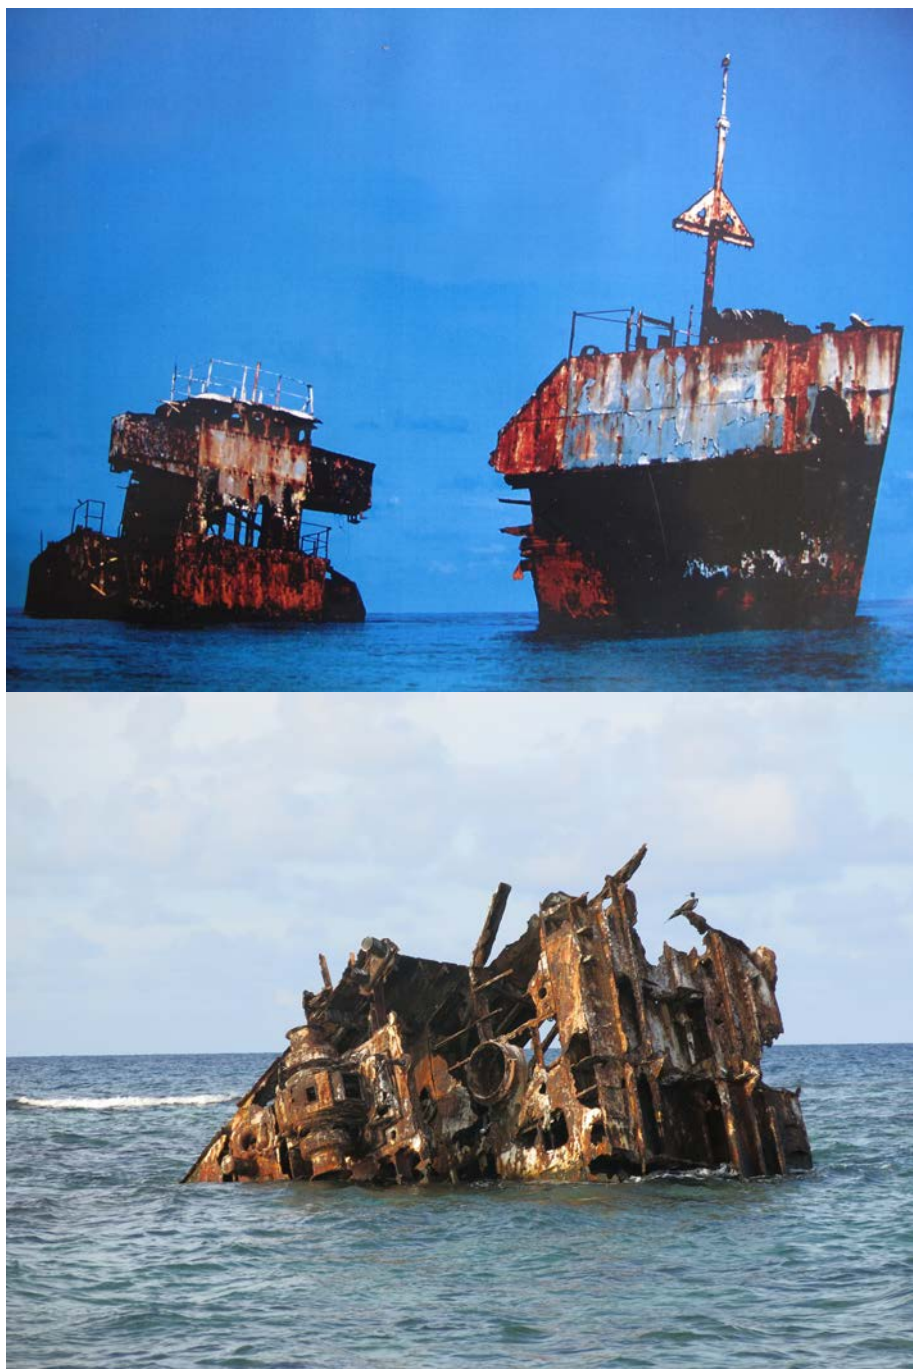
Figura 3. Deterioro del pecio Cassel (ca. 1980-2016). Fotos Cortesía de la CONANP y O. del Río. Archivo: INAH/SAS.

Los factores de transformación identificados en la mayoría de los casos derivan de la remoción y saqueo, así como de huracanes o tormentas, el crecimiento de organismos sobre los restos culturales, y la degradación de materiales inorgánicos y orgánicos debido a procesos de corrosión o erosión y a la acción de organismos marinos, respectivamente. No obstante, los estudios realizados por biólogos de la SAS indican que las especies que deterioran los materiales de origen orgánico son escasas, entre ellas algunas perforadoras de madera de los géneros *Teredo* y *Xylophaga*, así como crustáceos degradadores del género *Limnoria* (López 2012). Por otro lado, los daños causados por factores climáticos comprenden desde la desarticulación de las estructuras de los barcos, hasta alteraciones en la disposición de los restos. Hasta la fecha no se han podido adoptado medidas para amortiguar el deterioro al que están regularmente sujetos los pecios que permanecen sumergidos o semi-sumergidos en sus contextos marinos (Figura 3).

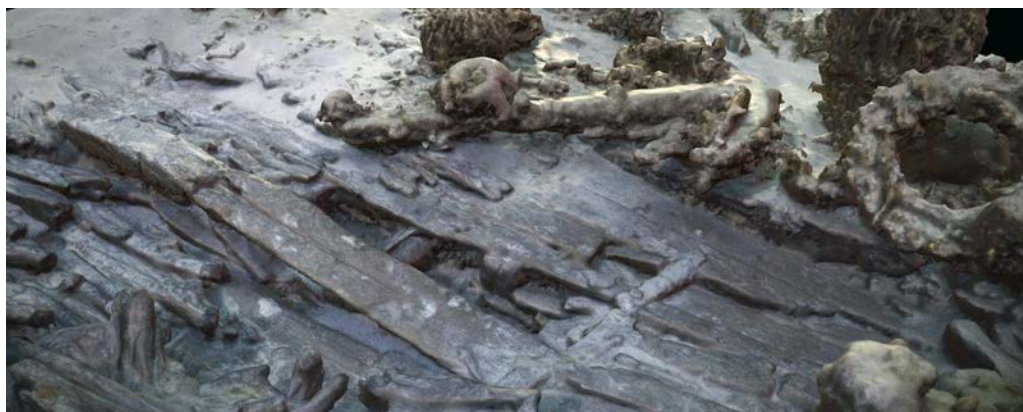
Figura 8. En primer plano se aprecia el cinturón de estribor, con el segmento de proa dislocado. Detrás, debajo del objeto circular, se observa el canto del cinturón de babor que corre hasta debajo del ancla. Fotos: A. Soto y M. Segura. Archivo: INAH/SAS.

Hacia el centro del área liberada, se hallaron dos cintones de madera (esloras o *stringers*), de longitud desconocida, con una separación entre sí que decrece de 1,2 m a 0,95 m hacia el extremo de proa. La escuadría media de estos elementos es de 28,2 cm de amplitud y 20 cm de espesor, conformados por varios maderos. Están colocados en concordancia con la tablazón del forro interno, fijados a los maderos subyacentes (pero no endentados a ellos) por medio de pernos de aleación de cobre. El propósito de estos componentes era contribuir a la fortaleza del casco, al proveerle rigidez longitudinal a la estructura.

El cintón de estribor se compone de dos segmentos; el que corre hacia popa es un solo madero, mientras que el de proa, de poco más de 2,80 m de longitud, está compuesto por dos tablones, superpuestos y ligados por medio de pernos que los fijan a cada bao o cuaderna debajo. El segmento de proa está quebrado, desencajado y en posición semi-caída hacia el extremo proel, aunque sujeto a las cuadernas; los dos tablones que lo componen se hallan desacoplados y desfasados. También se rompe la continuidad lateral con la tablazón del forro interno. El conjunto en general sugiere haber colapsado por el quebranto del casco, quizá debido a un fuerte impacto en la amura de estribor (Figura 8).

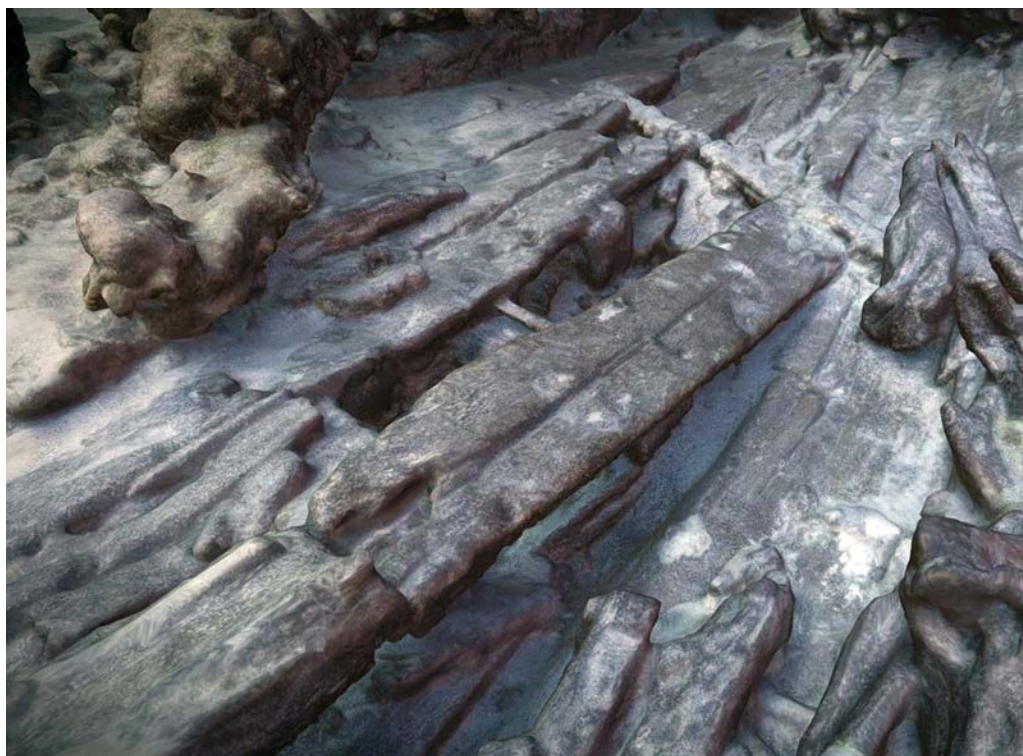
Figura 9. Vista de la tablazón colapsada. Se aprecia la sección anómala en torno al segmento del cinturón de estribor. Fotos: A. Soto y M. Segura. Archivo: INAH/SAS.

Cuatro metros hacia popa del vértice de la buzada, en el área del cintón de estribor y justo a ambos costados del segmento de proa dislocado, faltan varios tablones de la traca inmediata al cintón de estribor sobre el costado de babor. La abertura que se forma tiene una media de 25,9 cm de amplitud y aproximadamente 2,85 m de longitud, a través de la cual es posible ver el conjunto de cuadernas subyacentes. A estribor no existe continuidad lateral con el cintón, sino que la tablazón está desplomada, aparentemente junto con los maderos que la sostienen (Figura 9).

Dos de los segmentos de cuadernas atraviesan el espacio de la traca faltante, y la cara de una más se observa bajo la tablazón a babor del cintón. Los dos primeros componentes, de proa a popa, poseen una amplitud de 22,58 cm y 22,88 cm respectivamente, y espesores de ca. 20 cm, separados por un espacio de 39,9 cm. El tercer componente es de la misma naturaleza que los anteriores, pero de este se aprecia únicamente la cara de contacto, seccionada en corte vertical recto; la escuadría de este madero es de 19,92 cm de amplitud por ca. 17,5 cm de espesor. Se localiza a 31,5 cm separado del elemento inmediato a popa.

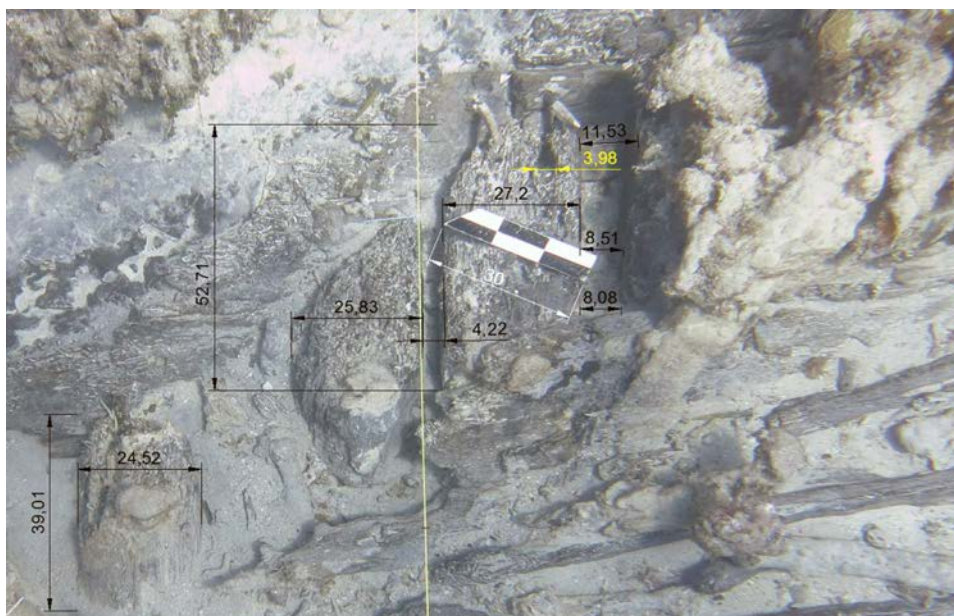
Figura 10. Detalle de los restos del conjunto de una cuaderna. Se señalan sus dimensiones principales. Foto: C. Castillo. Archivo: INAH/SAS.

Bajo las tracas del forro interno, en el límite de estribor del pecio, la excavación expuso otras piezas de cuadernas: maderos pareados de sección cuadrangular y acomodo transversal respecto a la línea base. La madera de estos elementos se identificó como alerce (*Larix* sp.) (Girón y López, 2016). Sus dimensiones son similares en sección, tanto en las bases (entre 24,5 cm y 27,2 cm) como en las alturas (rango entre 16,5 cm y 17,5 cm), por lo que es posible suponer que se labraron acorde a un patrón determinado. Estos maderos son piezas de la cuaderna en posición funcional, dado que presentan todos los rasgos pertinentes (posición, escuadría, reciedumbre y solidez de fijación).

En vista del corte plano de las caras de contacto entre maderas, se infiere que el encoramento<sup>7</sup> de las cuadernas liga la cabeza de una pieza directamente con el pie de la siguiente, con o sin la mediación de un choque. Por lo tanto, se deduce que el sistema de armado producía cuadernas macizas de perfil continuo, sin alternancia lateral de ligazones<sup>8</sup>. Sin embargo, no es posible hacer mayores inferencias acerca del sistema constructivo de la estructura, por lo que cuando se logre descubrir un área mayor de la misma se podrá evaluar correctamente la posición de estos componentes de las cuadernas, es decir, identificar si son varengas, genoles o ligazones (Figura 10).
